# Opis prac przy organach piszczałkowych w Białym Kościele

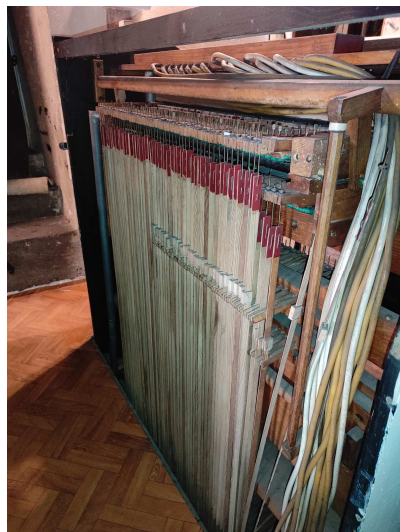
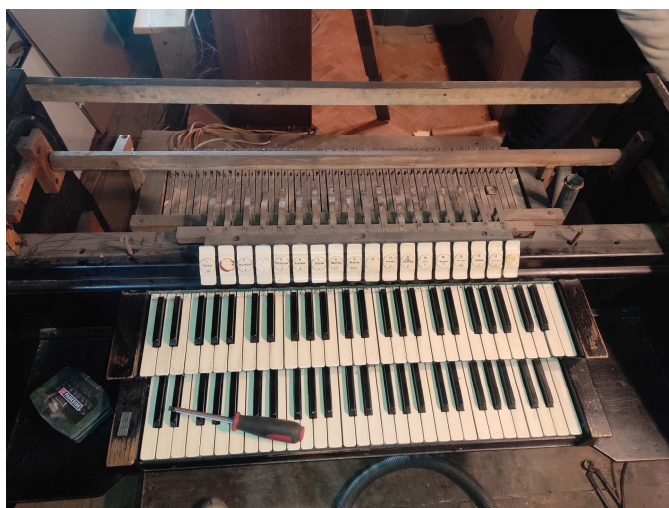
Pierwszym etapem prac warsztatowych była renowacja stołu gry (kontuaru). Kontuar rozebrano na poszczególne elementy, co umożliwiło dokładną ocenę wszystkich uszkodzeń i wad funkcjonalnych. Pneumatyczne sterowanie włączaniem głosów było nieszczelne, widoczne były ślady uszkodzeń spowodowanych przez drewnojady i mole, którym nie oparły się również klawiatury manualowe. Policzki boczne były mocno wytarte.

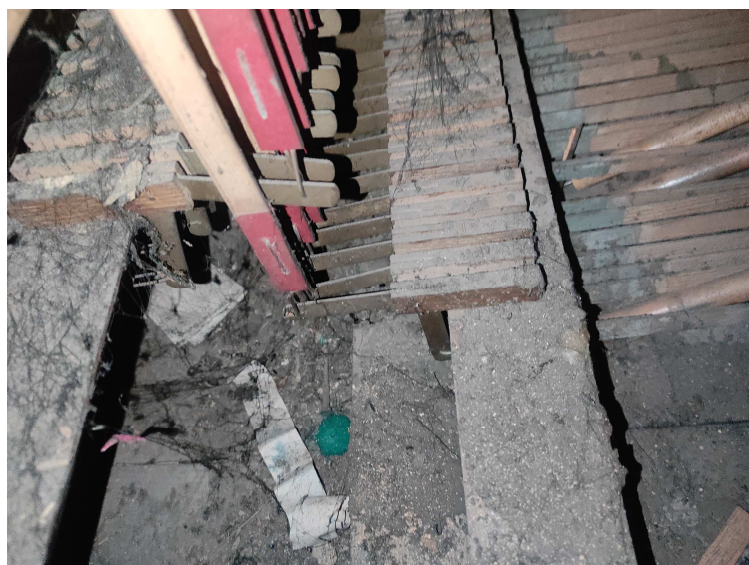
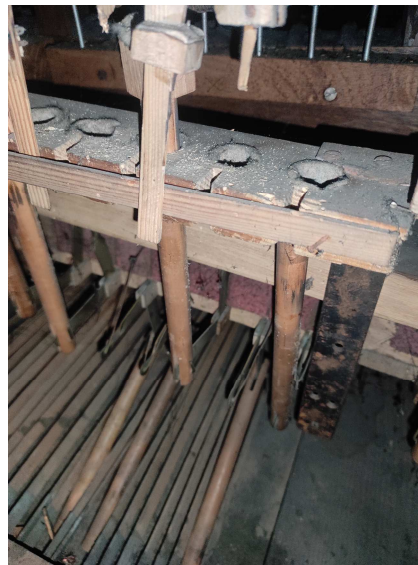
Elementy mechaniki połączeń oraz abstrakty kontuaru nosiły ślady blokowania się i zacierania, wynikające z powstałych naprężeń. Popychacze i dźwignie kątowe klawiatury pedałowej były silnie wypracowane. Elementy prowadzące abstrakty połączeń klawiatury pedałowej i popychacze również były uszkodzone przez kołatka, a sposób wykonania powodował wypadanie ich z prowadnic. Nakładki klawiszy pedałowych posiadały znaczne przetarcia i ubytki.

Następnie oczyszczono wszystkie elementy i usunięto stare powłoki farb oraz lakierów. Całość zabezpieczono przed drewnojadami i biokorozją. Wymieniono elementy eksploatacyjne, takie jak filce, kaszmiry i skóry, oraz usunięto błędy funkcjonalne

poszczególnych mechanizmów. Zmieniono na nowe prowadnice popychaczy i abstraktów połączeń pedałowyc. Klawiatury manualowe zostały oczyszczone i zregenerowane. Ubytki drewna uzupełniono lub wymieniono uszkodzone elementy na nowe. Zniszczone części mocujące zastąpiono nowymi, a uszkodzone abstrakty naprawiono. Policzki boczne klawiatur wraz z maskownicami pod klawiszami pomalowano, a na elementy zewnętrzne nałożono nową powłokę koloryzującą. Klawiaturę nożną oczyszczono, zregenerowano, wymieniono elementy zużyte oraz ponownie polakierowano.

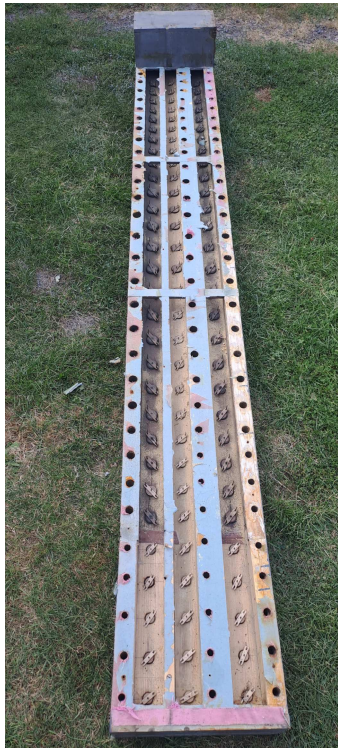
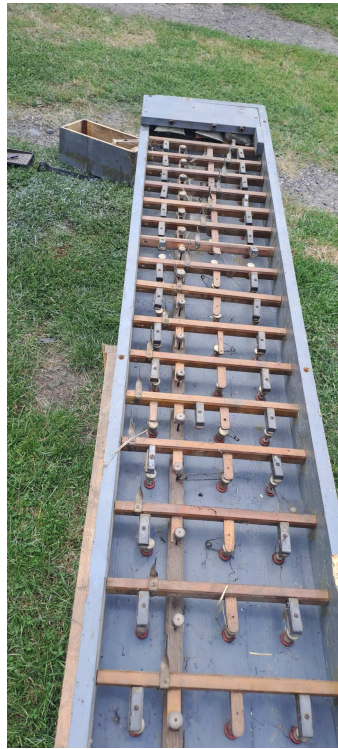
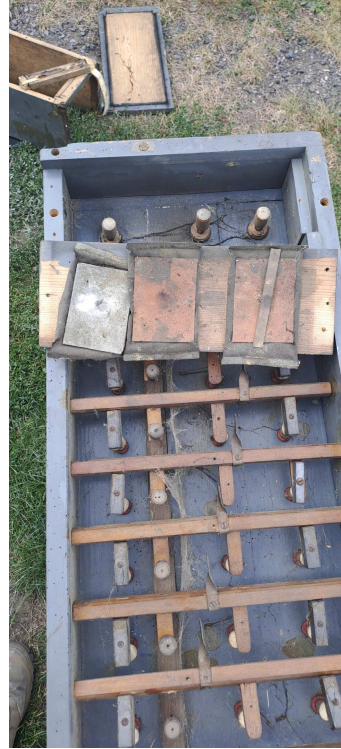
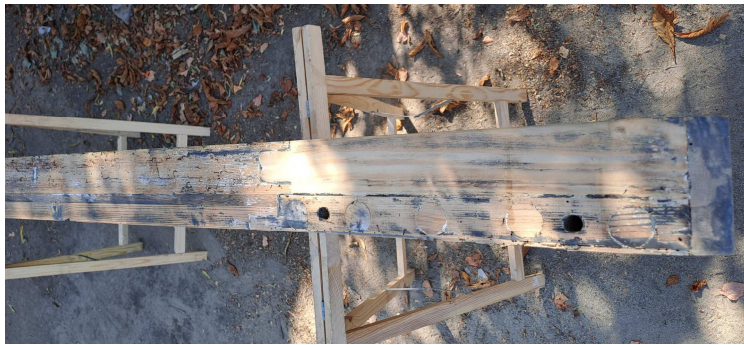
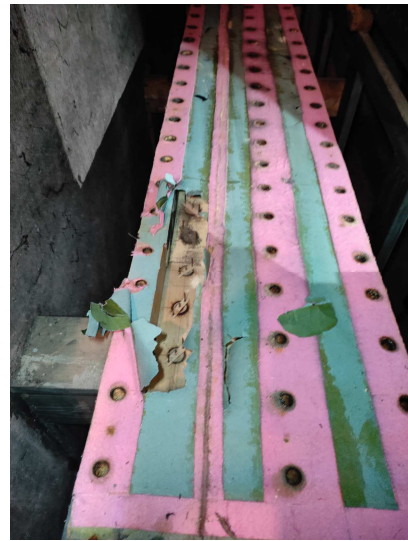
Wiatrownice II manualu i pedału, wykonane w tej samej, starszej konstrukcji, były w bardzo złym stanie i pochodziły z instrumentu przed przebudową niż wiatrownica I manualu.

Podczas wcześniejszej przebudowy sekcję pedałową rozszerzono o pięć tonów oraz dołożono jedną kancel glosow. Najprawdopodobniej wówczas obie wiatrownice pokryto grubą warstwą farby z wypełniaczem, mającą uszczelnić i zamaskować ubytki po drewnojadach. Warstwa ta uniemożliwiła jednak skuteczne zabezpieczenie drewna przed dalszą degradacją. Po jej usunięciu ujawniono zły stan struktury drewna.

Konieczne było zabezpieczenie elementów preparatami przeciw drewnojadom, uzupełnienie ubytków oraz wzmocnienie powierzchni przez oklejenie papierem. Po demontażu wałków popychających i stożków elementy oczyszczono, zabezpieczono środkami biobójczymi oraz zregenerowano lub wymieniono na nowe. Przekorodowane sztyfty prowadzące usunięto przez podgrzanie, ponieważ stal weszła w reakcję z dębowymi wstawkami kancel. Zastąpiono je nowymi sztyftami ze stali nierdzewnej.

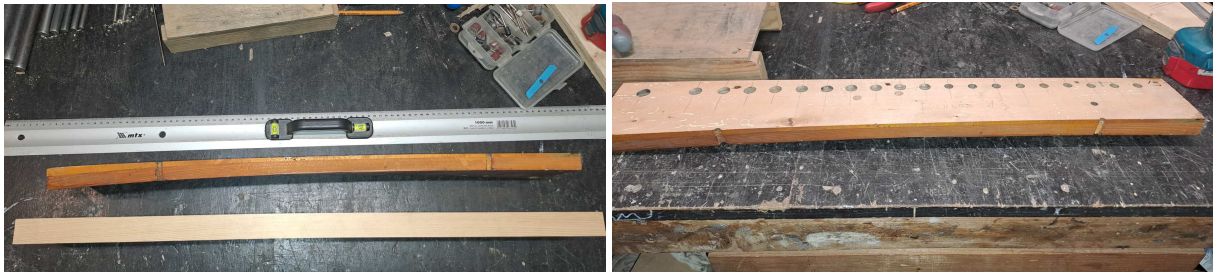
Stan zachowania kłoców i ławek był zły. Zastosowane drewno lipowe zostało silnie porażone przez drewnojady, a połączenie go z drewnem sosnowym doprowadziło do wykrzywienia elementów, dlatego za właściwsze uznano wykonanie nowych elementów. Również ławki i filarki zostały wymienione na nowe.

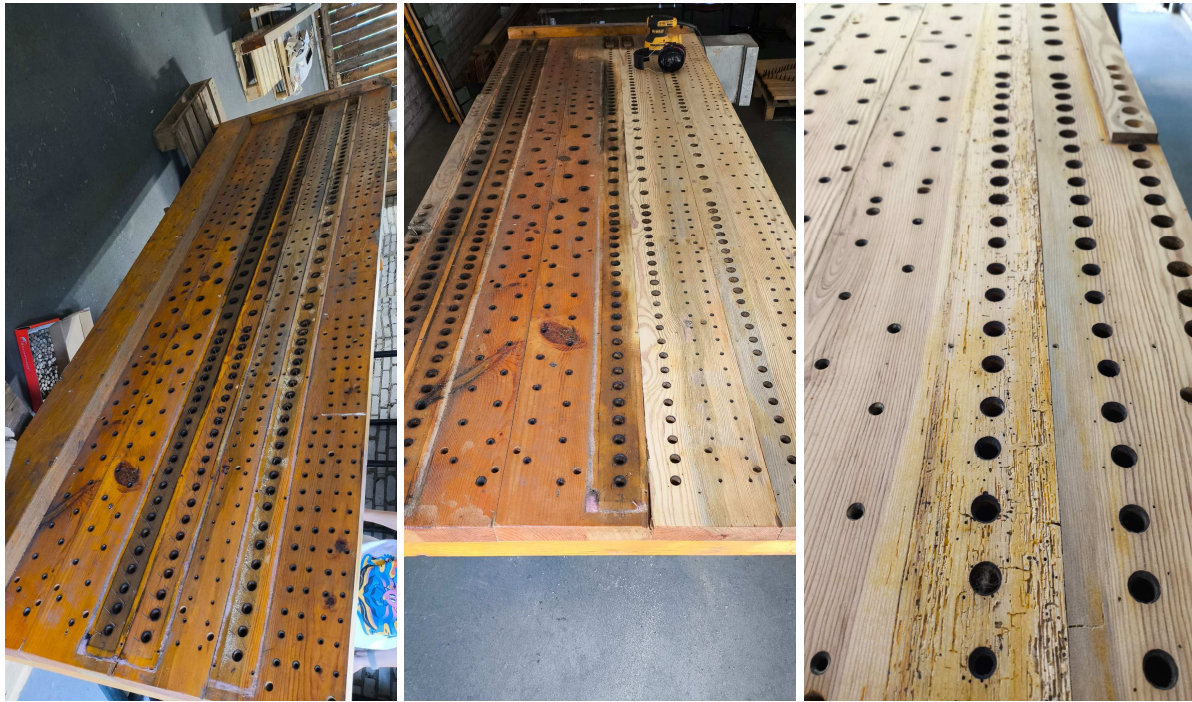
Stan zachowania wiatrownicy I manualu po oczyszczeniu i zdjęciu powłoki lakierowej również okazał się zły. Wiatrownicę rozłożono na najmniejsze możliwe elementy: zdemontowano komory głosowe, listwy popychające, zawory głosowe wraz ze sterowaniem, stożki oraz sztyfty prowadzące.

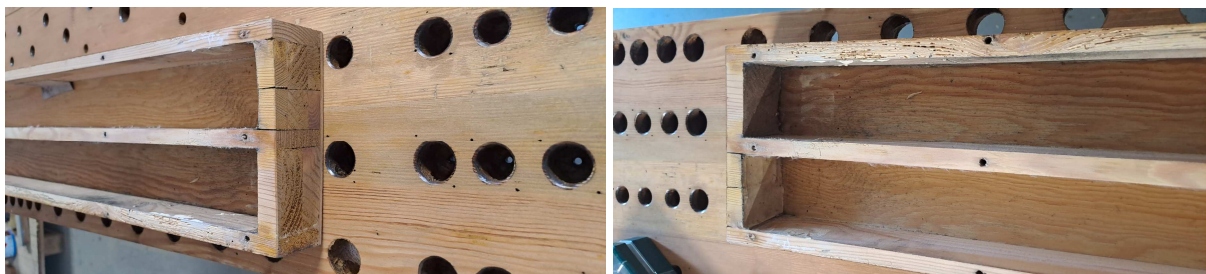
Choć wstępne oględziny nie wskazywały na aktywność kołatka, po przeszlifowaniu drewna ujawniły się liczne kanały świadczące o wcześniejszym bytowaniu drewnojadów. Po impregnacji preparatami biobójczymi i uzupełnieniu ubytków rozpoczęto stopniowy montaż. Szyfły prowadzące stożki wymieniono na nowe, same stożki oczyszczono, usunięto usterki i zamontowano ponownie. Wymieniono filcowe i skórzanе wyszczelnienia upustów stożków.

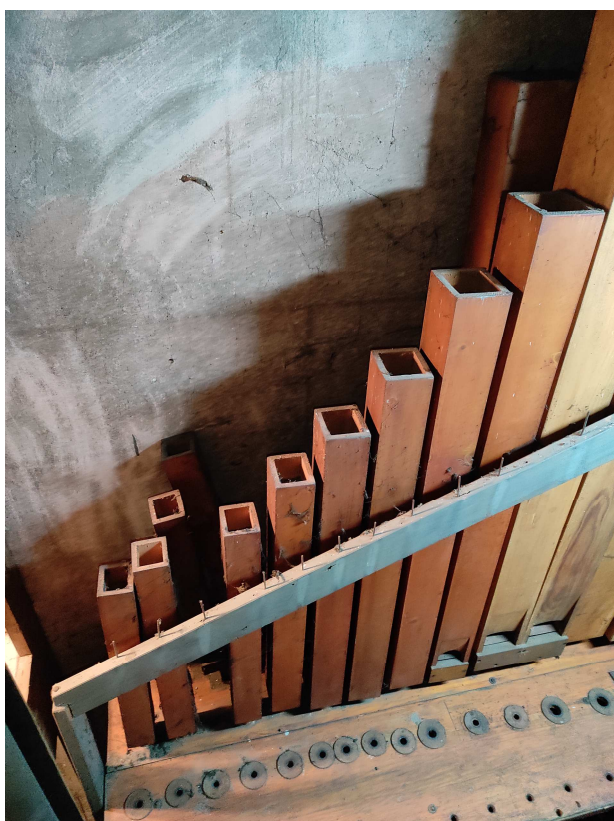
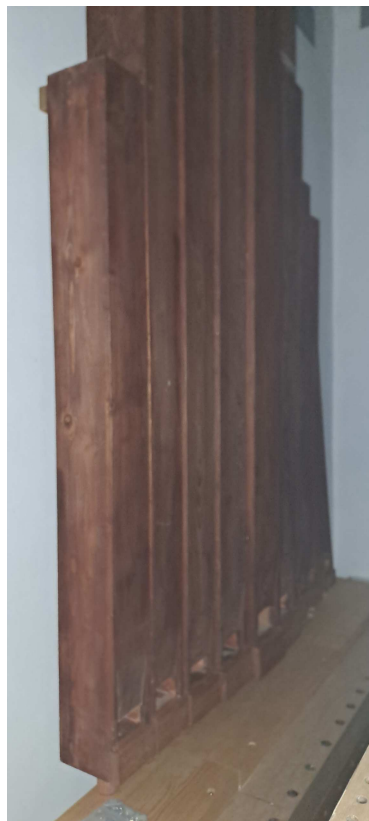
Sekcje I i II manualu ustawiono na pierwotnym miejscu. W trakcie rozbudowy organów oprócz dostawienia kanceli i powiększenia skali o pięć tonów sekcji pedałowej zmieniono piszczałki oraz ich ustawienie na wiatrownicy. Zastosowane kłocze oraz układ piszczałek utrudniał dostęp do jakiegokolwiek strojenia z wnętrza szafy, dlatego wiatrownicę pedałową obniżono i przysunięto do ściany. Z uwagi na wykonanie kłoców pedałowych podjęto decyzję o ich wymianie i zmianie układu piszczałek, co pozwoliło wygospodarować miejsce na chodnik i poprawić dostęp do korekty stroju tej strony instrumentu.

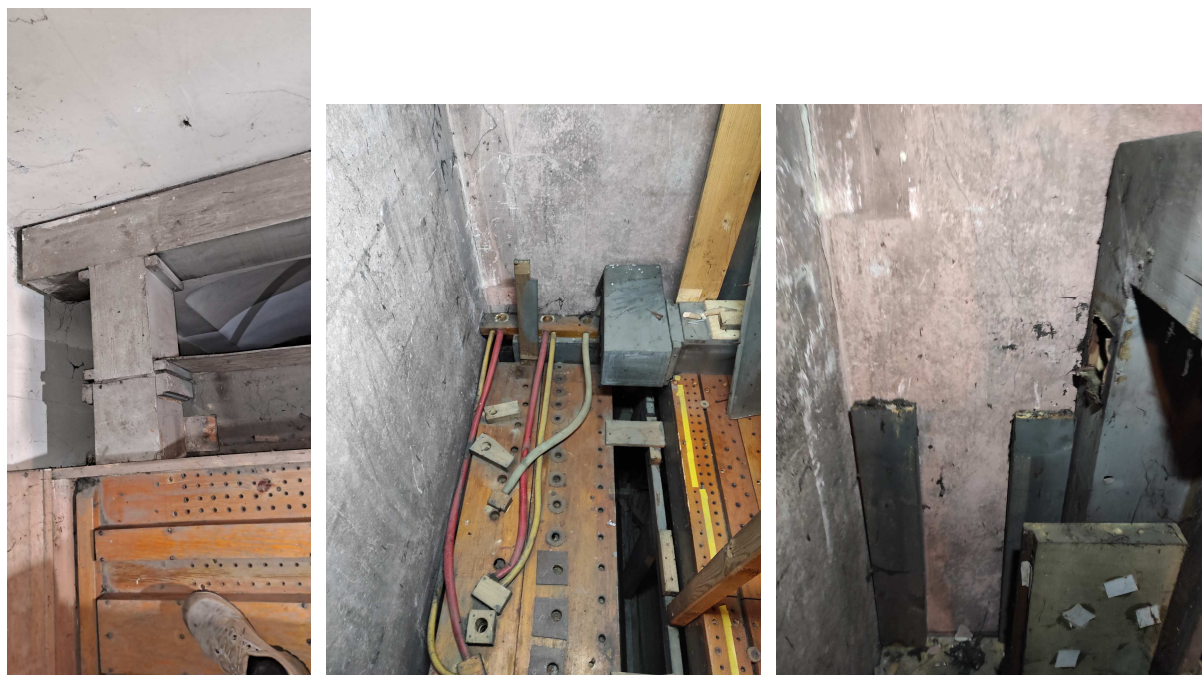
Ze względu na usytuowanie i zły stan zachowania pojedynczego miecha pływakowego, będącego elementem dodanym podczas poprzedniej przebudowy, podjęto decyzję o zastąpieniu go dwoma mniejszymi miechami. Zamontowano je po jednym w każdej z szaf organowych. Rozwiązanie to skróciło odległość pomiędzy miechami a wiatrownicami, wyeliminowało różnice temperatur między wnętrzem kościoła a pomieszczeniem w wieży oraz poprawiło stabilność ciśnienia powietrza. Każdy miech wyposażono w oddzielny regulator ciśnienia (roletę) zasilonym ciśnieniem motorowym z dmuchawy ustawionej pod wiatrownicą pedałową.

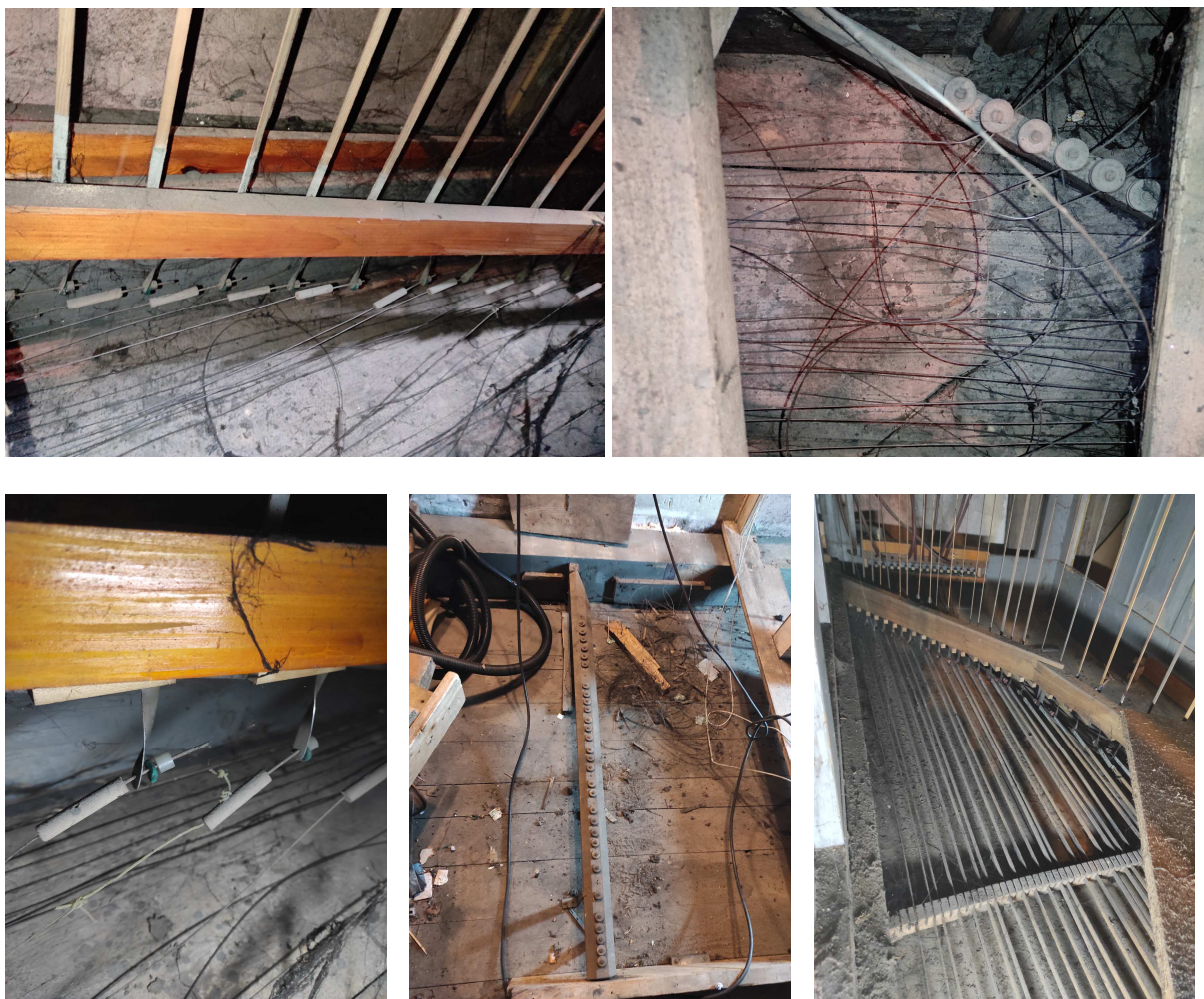
Zmiana systemu zasilania powietrzem została powiązana z przebudową traktury gry. W poprzednim rozwiązaniu zastosowano żyłki z tworzywa sztucznego zamiast abstraktów drewnianych do połączenia dźwigni kątowych I manualu. Analogiczne rozwiązanie zastosowano w sekcji pedałowej, gdzie do zmiany kierunku pracy wykorzystywano drewniane kółka.

Takie rozwiązanie powodowało poważne trudności regulacyjne: wraz ze wzrostem temperatury żyłki wydłużały się, a przy jej spadku kurczyły, co prowadziło do podgrywania lub niestabilności stroju poszczególnych tonów. Zastąpiono je abstraktami drewnianymi, a drewniane kółka wymieniono na metalowe dźwignie kątowe. Trakturę umieszczono w drewnianych ramach, co ograniczyło wpływ ruchów podłogi i minimalnych przemieszczeń szaf względem kontuaru. Zmiana przebiegu traktury w sekcji II manuału i pedału poprawiła również dostęp serwisowy do stożków.
