## Opis prowadzonych prac remontowych kontuaru organów Kościoła Parafialnego w Białym Kościele

Prowadzone prace remontowe kontuaru polegały na zabezpieczeniu przed drewnojadami i biokorozją oraz usunięciu usterek, wymianie elementów eksploatacyjnych i naprawie błędów w funkcjonalności poszczególnych elementów.

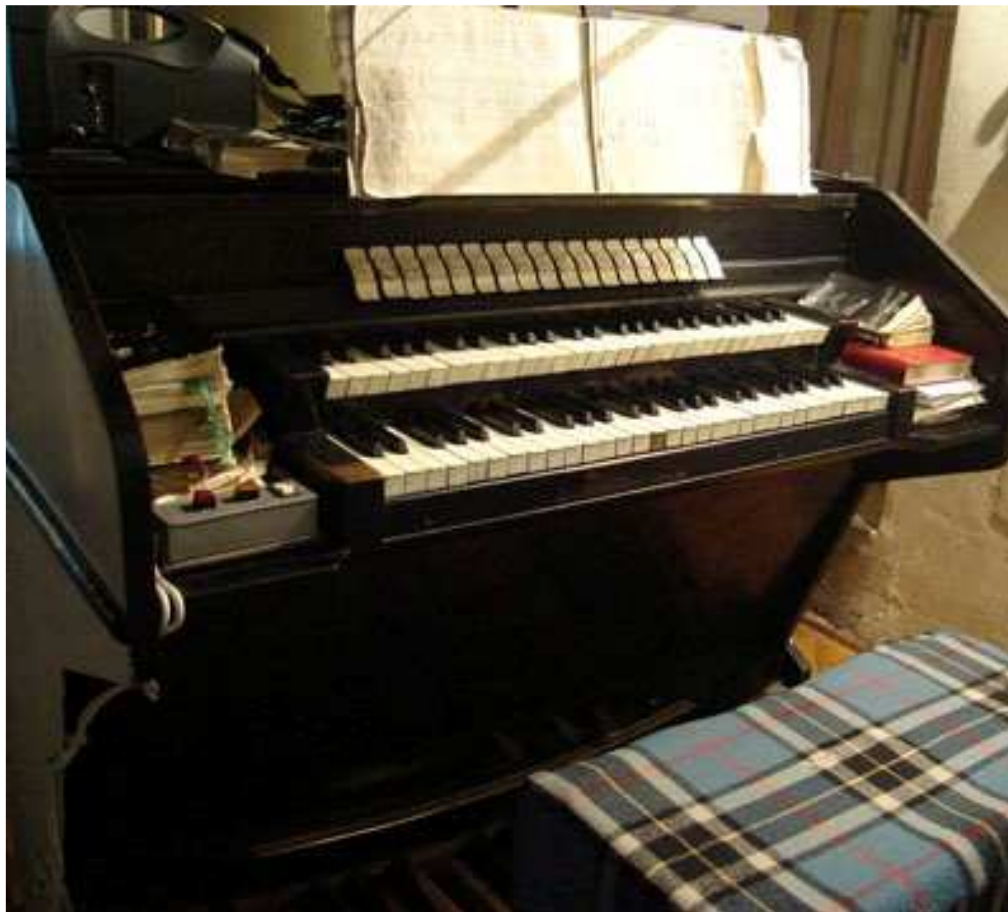
Stan kontuaru przed rozpoczęciem remontu.

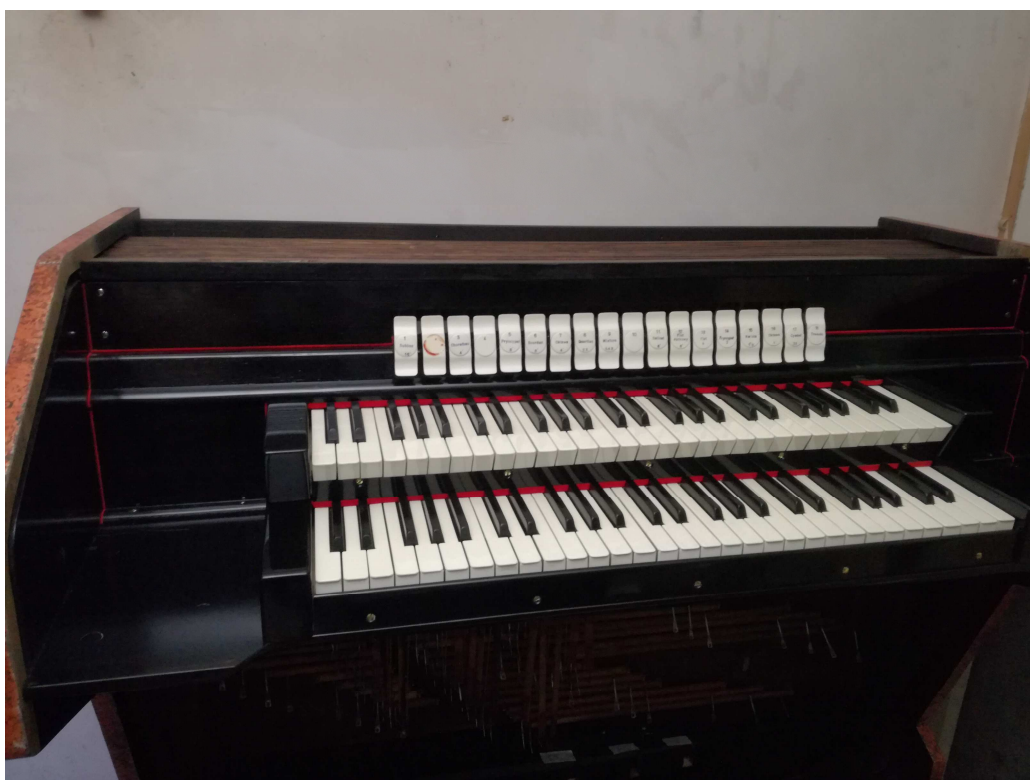
Widok ogólny stołu gry po renowacji.

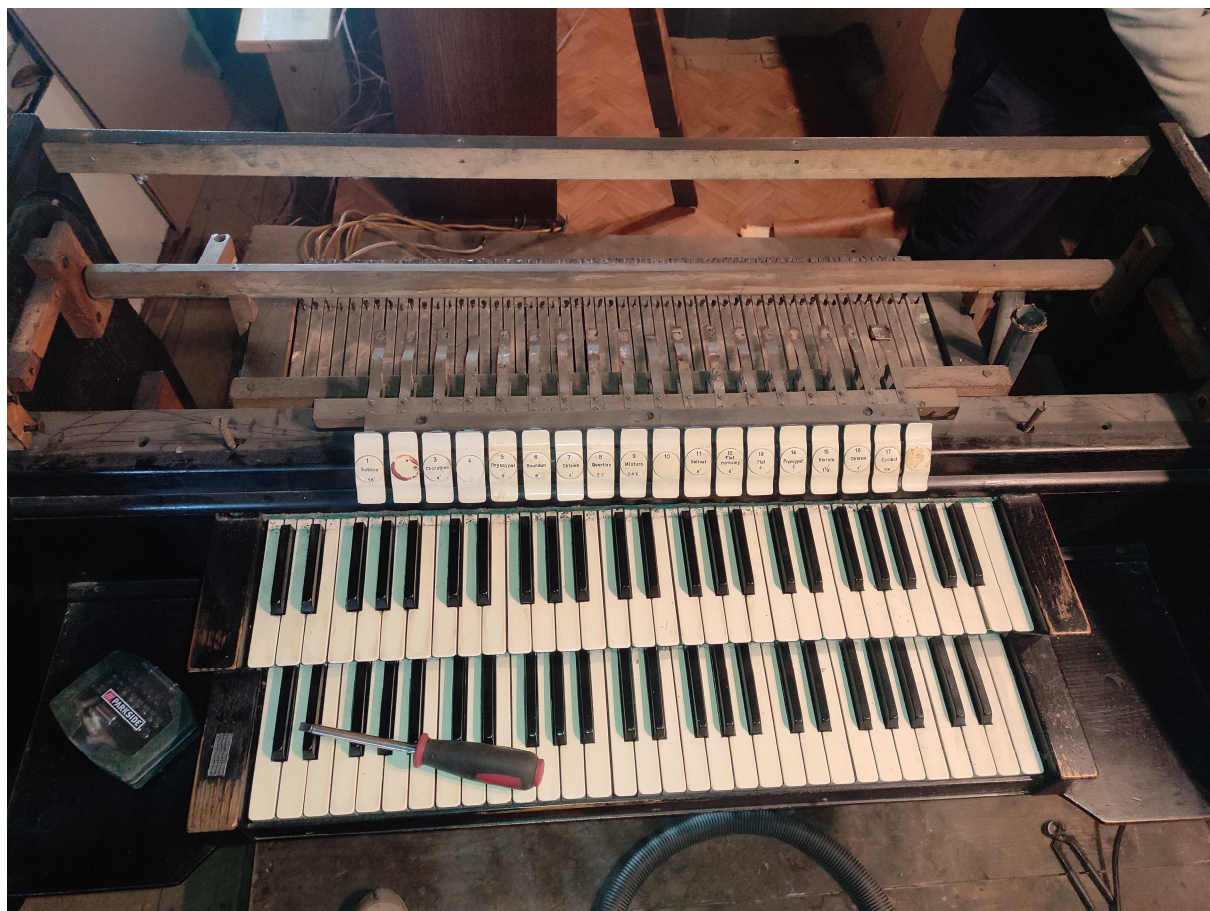
Widok na klawiatury manualowe i registry przed renowacją.

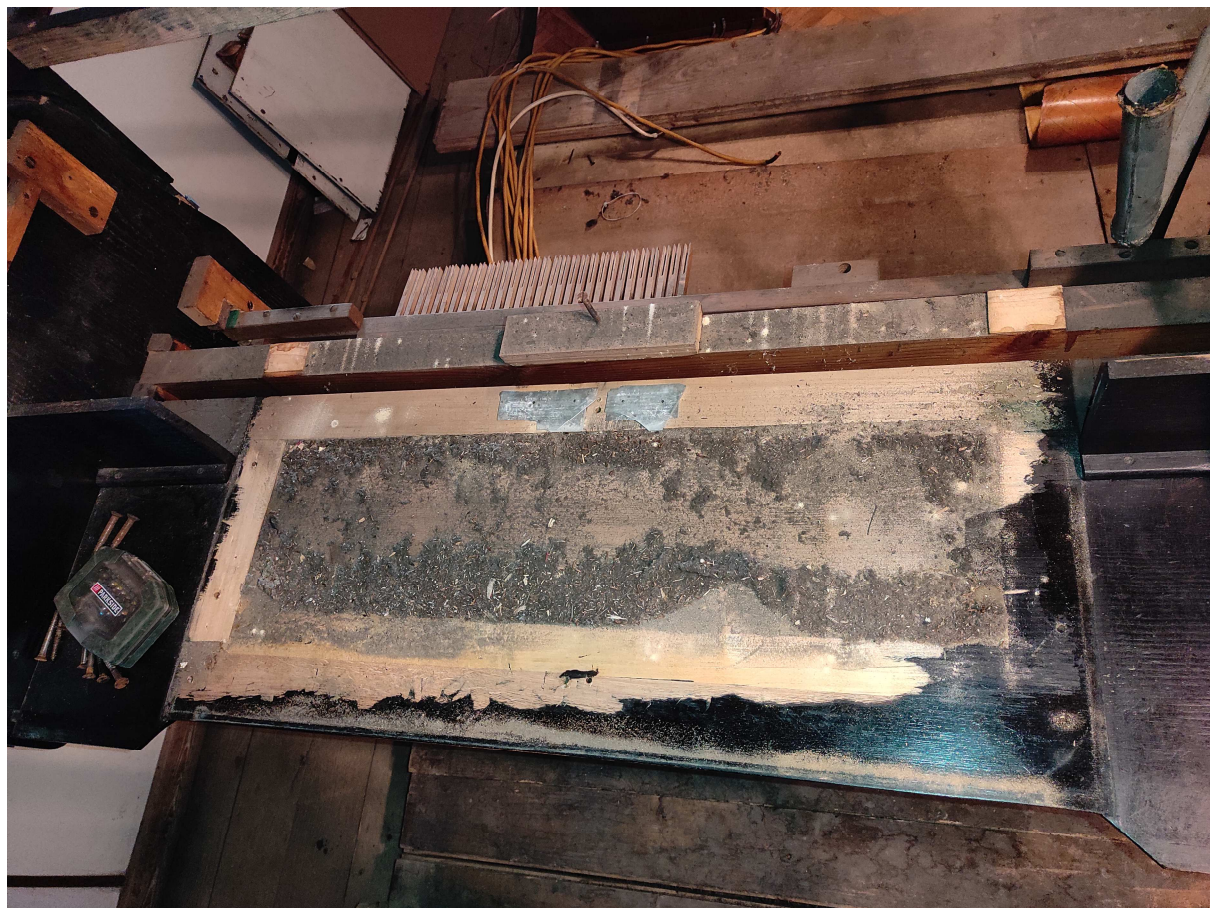
Widok podstawy klawiatur po ich demontażu.

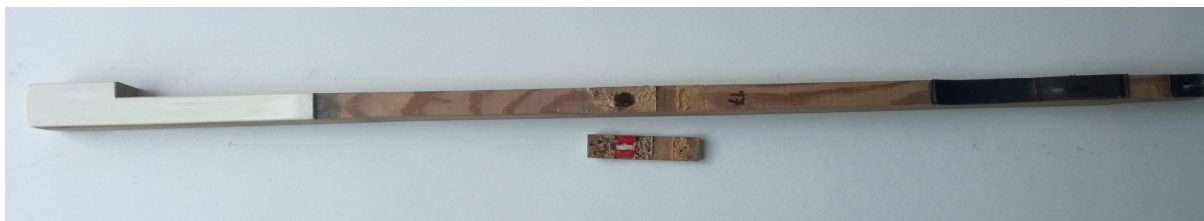
Klawisz w trakcie renowacji.

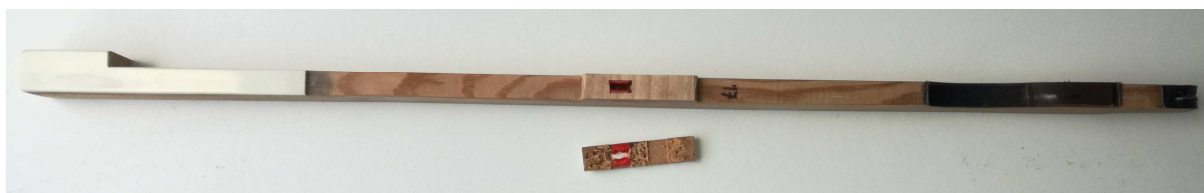
Klawisz po renowacji.

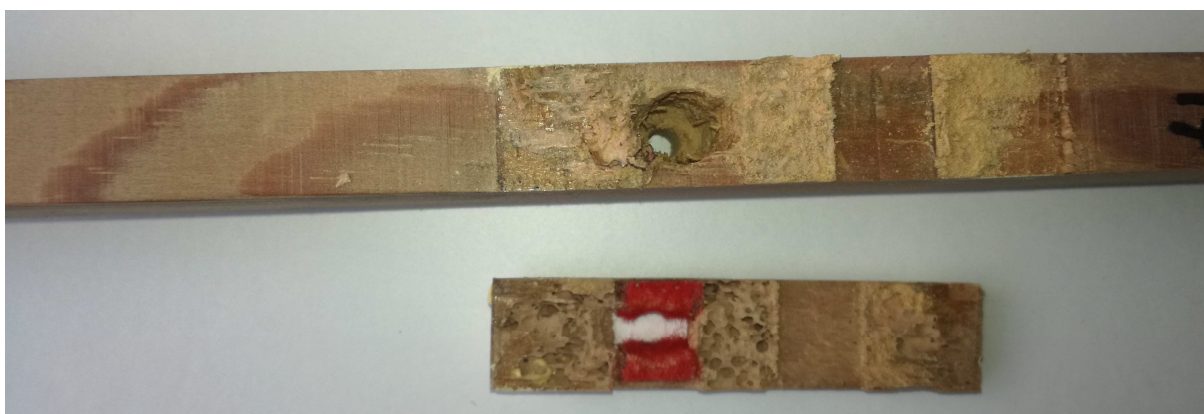
Uszkodzenia wywołane przez drewnojady.

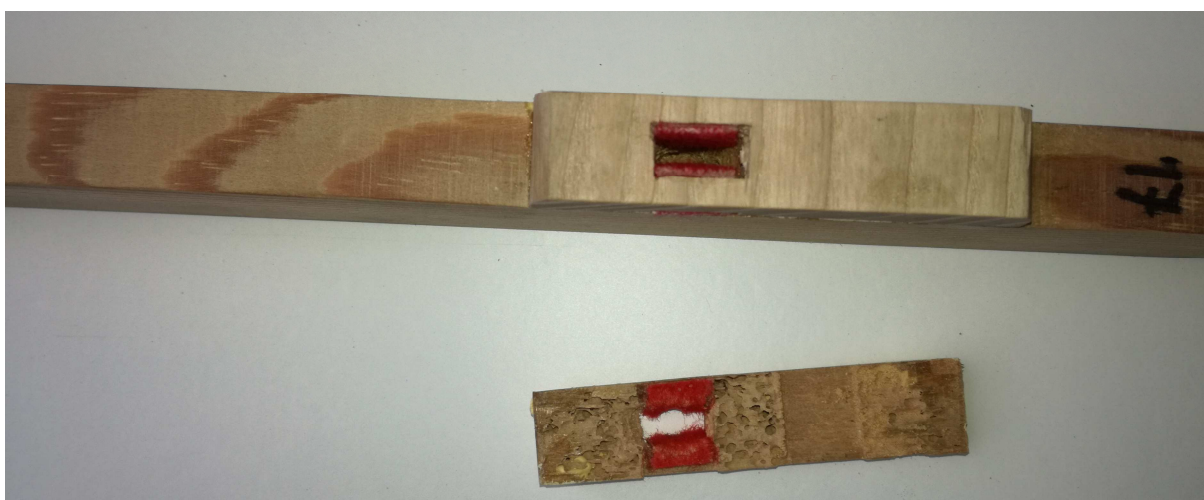
Element uszkodzony zastąpiony nowym.

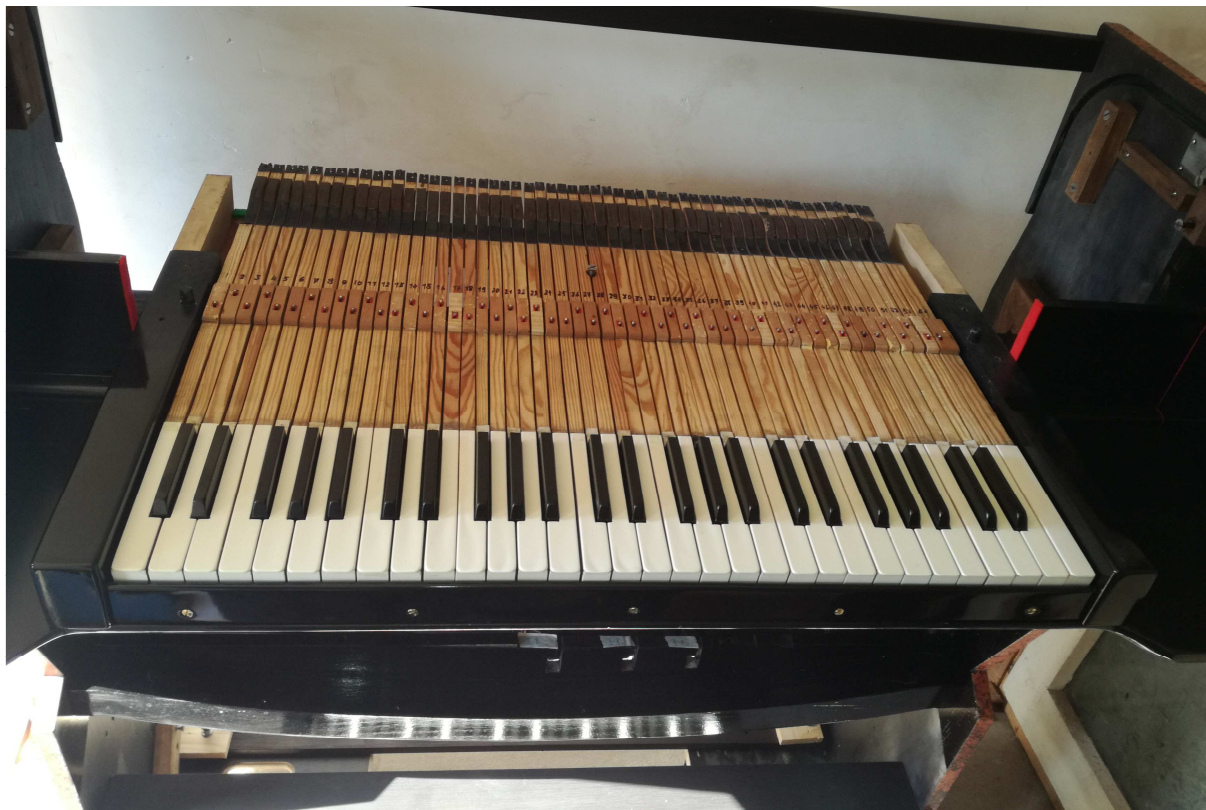
Klawiatura I manualu po renowacji.

Klawiatury manualów zostały oczyszczone i zregenerowane. Policzki boczne klawiatur, które były wytarte do surowego drewna pomalowano razem z maskownicami pod klawiszami.

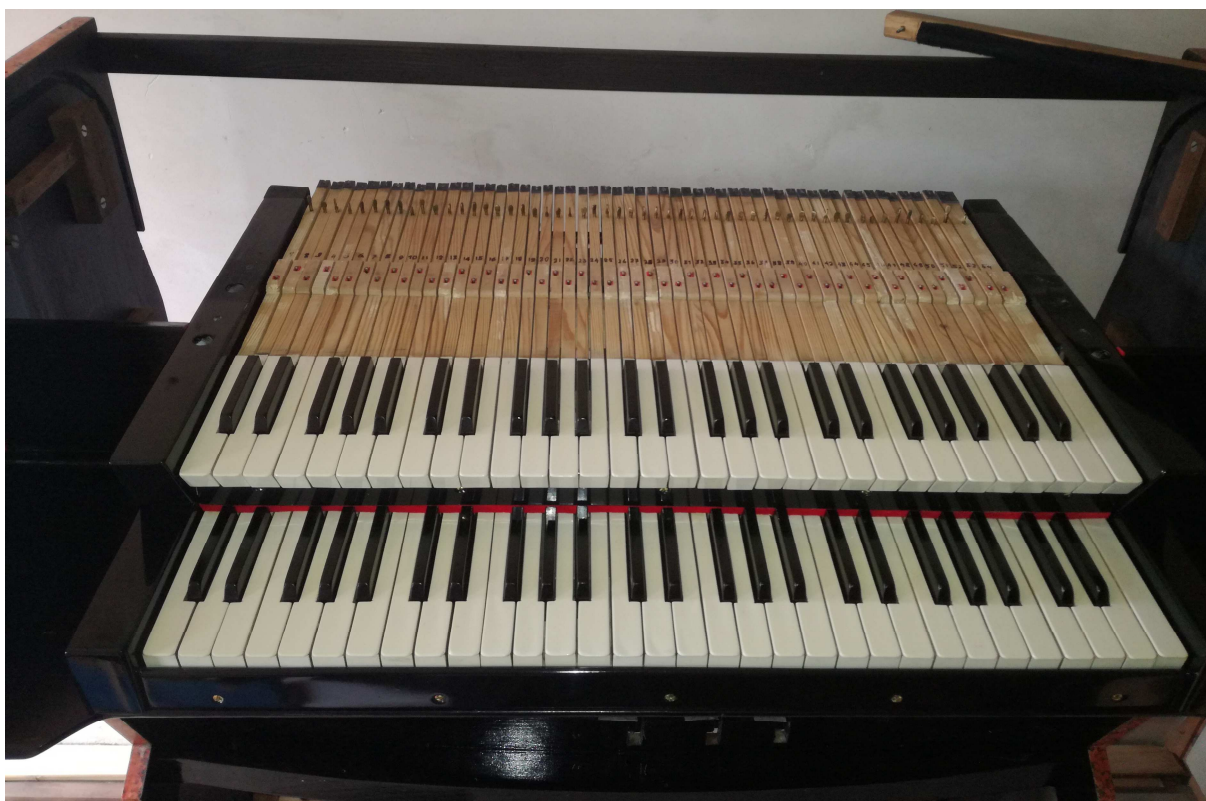
Klawiatury obu manualów po renowacji.

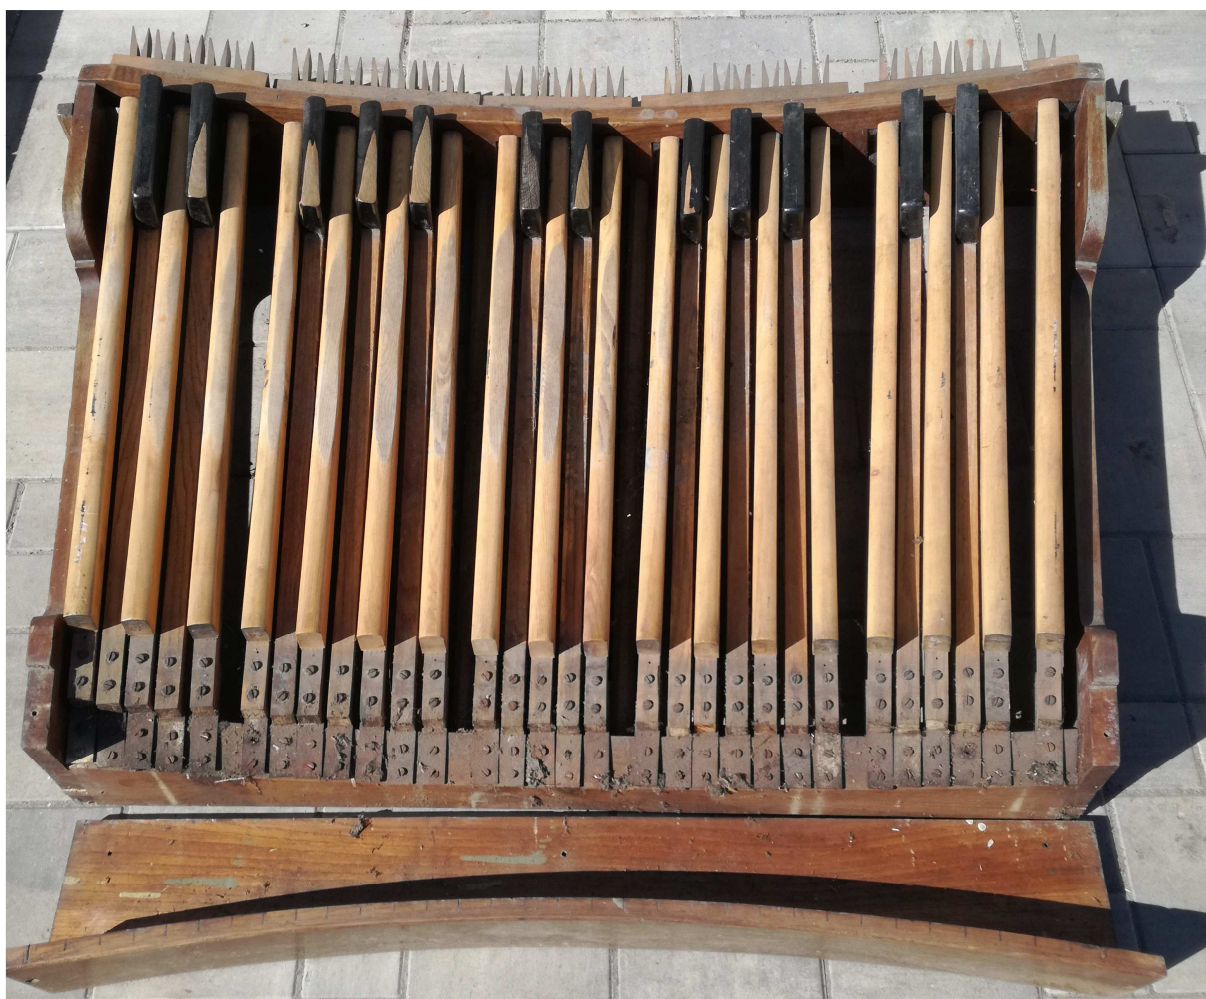
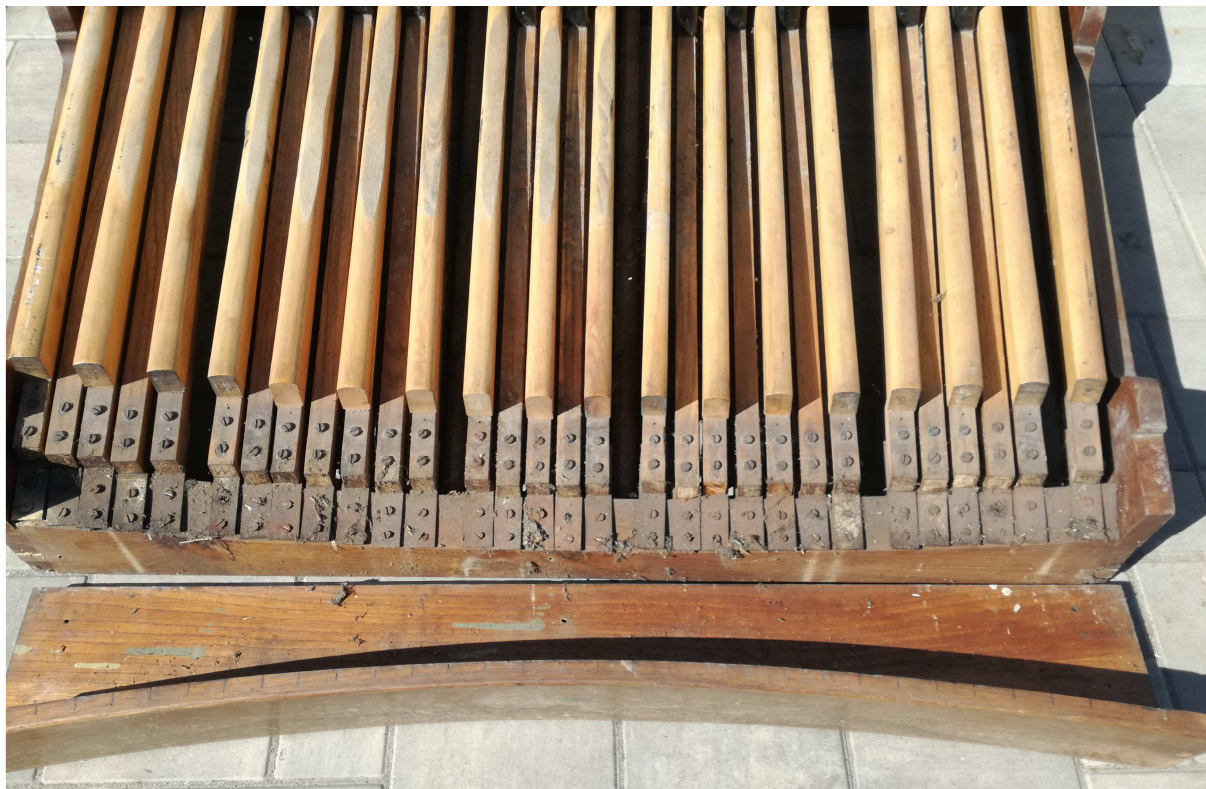
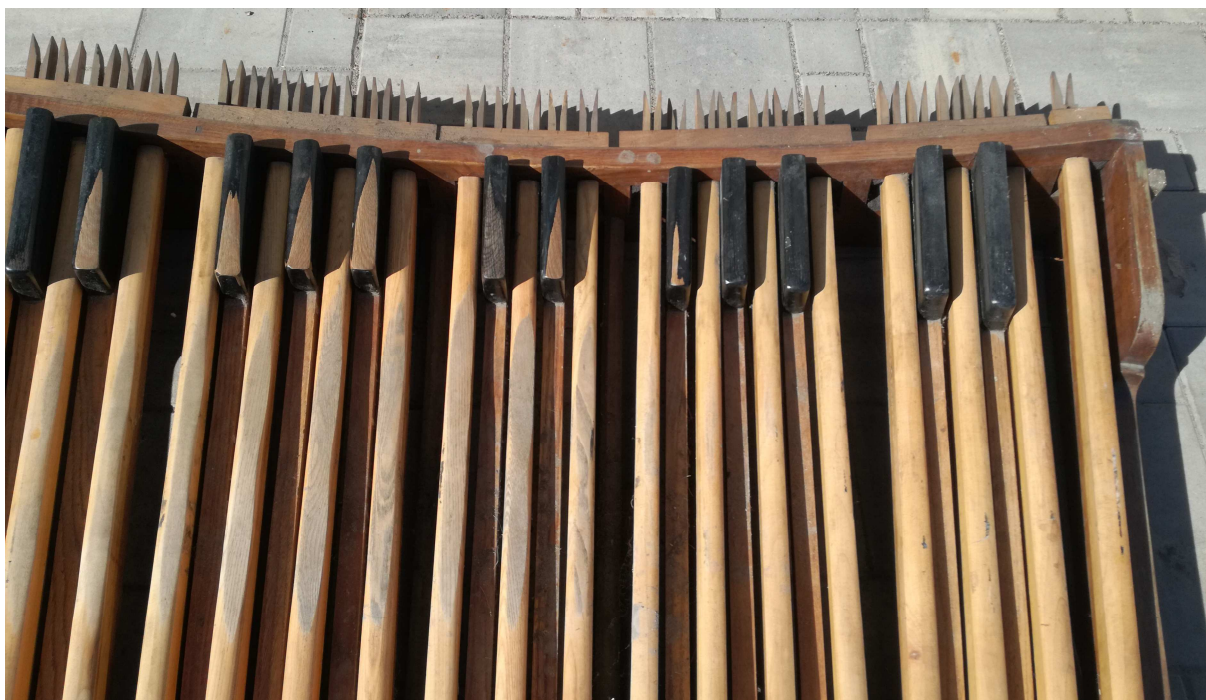
Klawiatura pedałowa przed renowacją.

Renowacja klawiatury pedałowej polegała na usunięciu powłoki lakierniczej, usunięciu nierówności nakładek i zaimpregnowaniu, ponownym wybarwieniu i polakierowaniu.

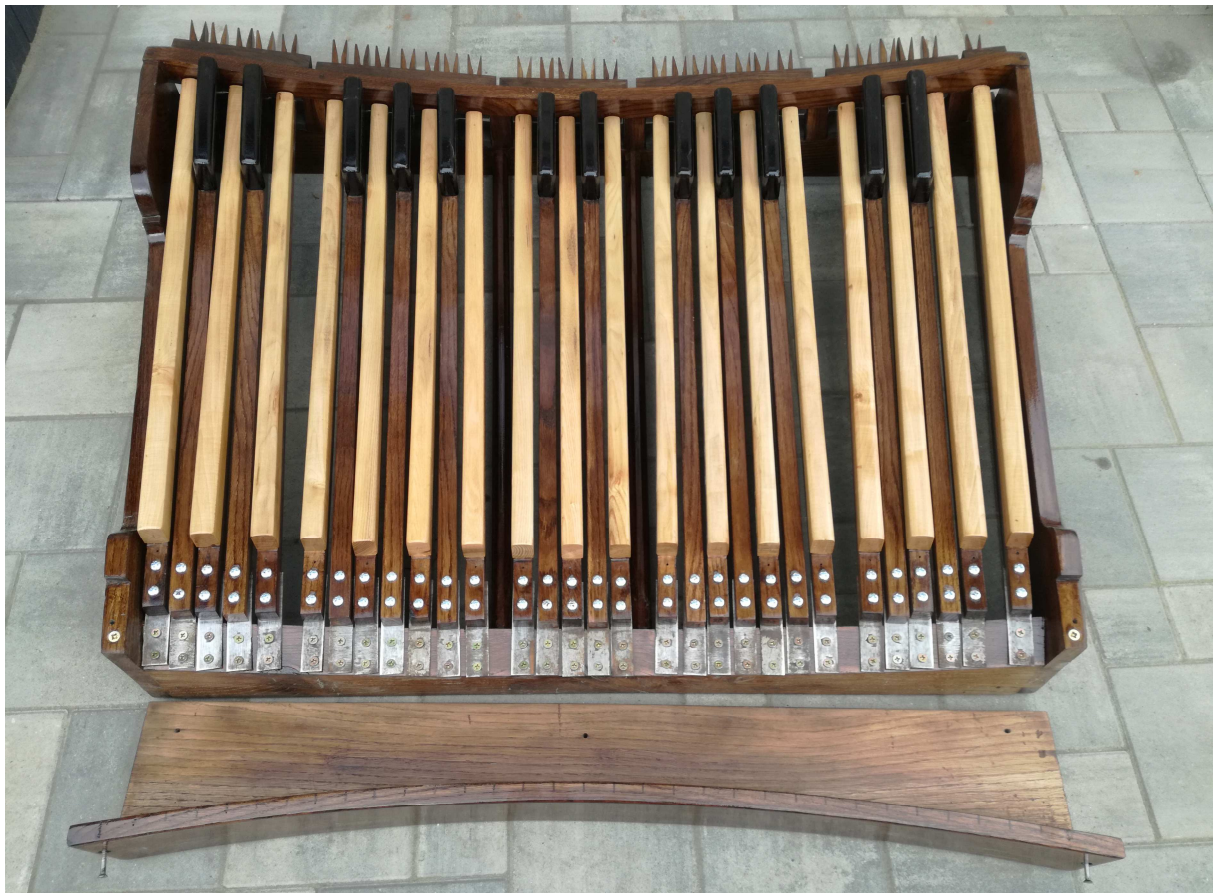
Klawiatura pedałowa po renowacji.

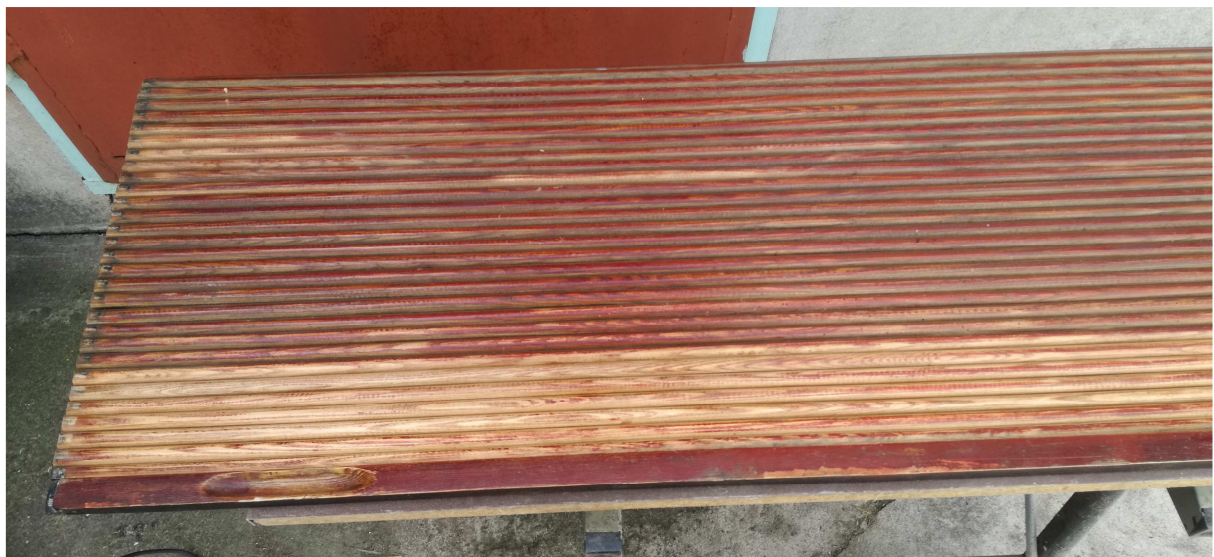
Roleta zakrywająca klawiatury w trakcie renowacji.

Roleta osłaniająca klawiatury manualowe została oczyszczona ze starej lakierobejcy, naprawione rozklejone i uszkodzone części oraz pomalowane.

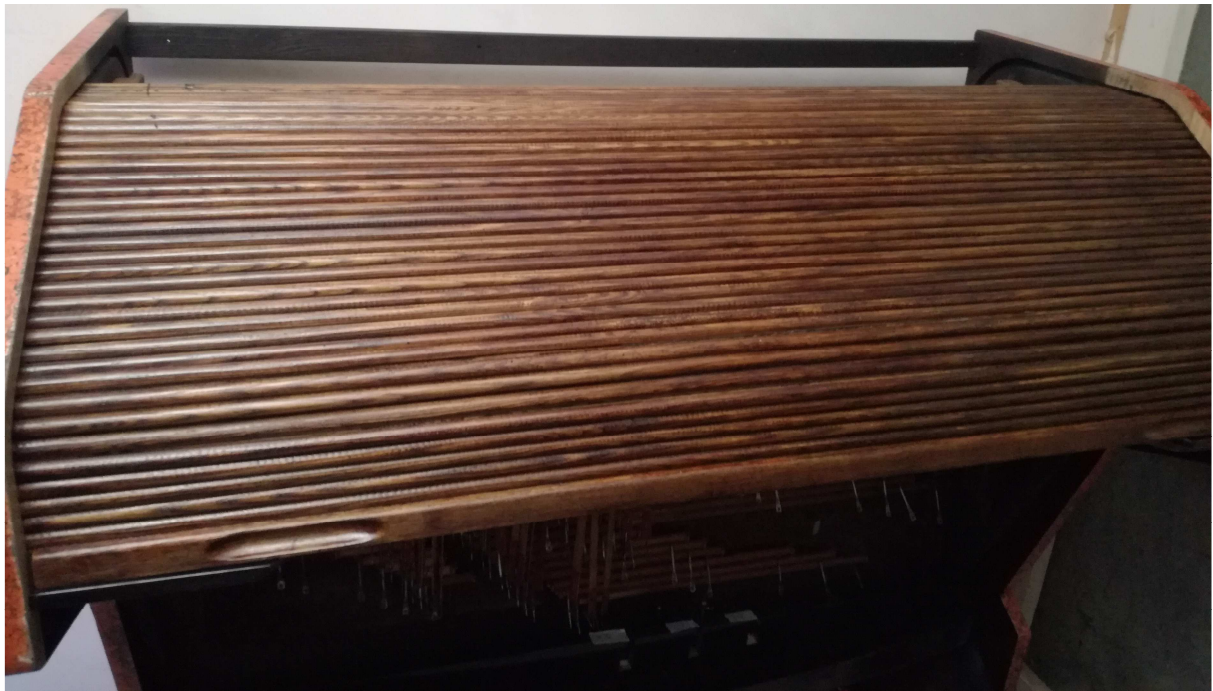
Zamontowana roleta po renowacji.

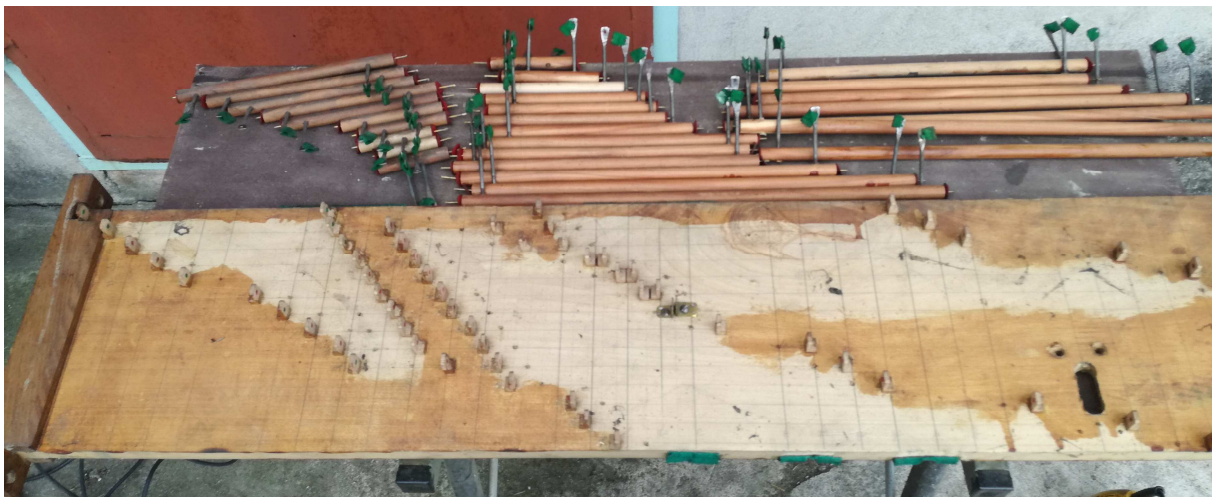
Elementy deski z wałkami skrętnymi zostały rozłożone. Oczyszczono je ze starej powłoki lakierowej, która (jak widać na poniższym zdjęciu) została naniesiona częściowo na powierzchnie pomiędzy wałkami skrętnymi. Wymieniono dystanse na kaszmirowe poprawiając tym samym żywotność i mniejszą zawodność.

Deska z wałkami skrętnymi przed renowacją.

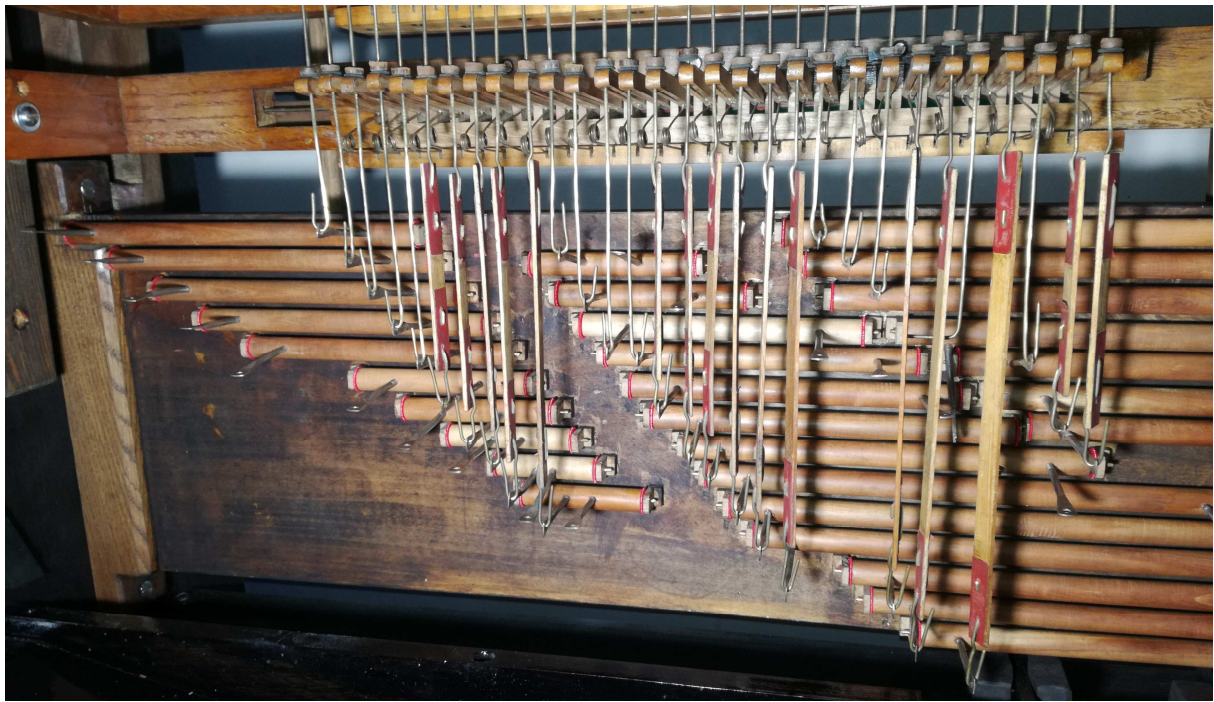
Deska z wółkami skrętnymi po renowacji.
