### PROGRAM PRAC KONSERWATORSKICH

### STAN ZACHOWANIA OBIEKTU PRZED KONSERWACJĄ

### PROSPEKT ORGANOWY I EMPORA CHÓRU MUZYCZNEGO W KOŚCIELE PARAFIALNYM P.W. ŚW. MIKOŁAJA W BIAŁYM KOŚCIELE

Dokumentacja fotograficzna obiektu przed konserwacją

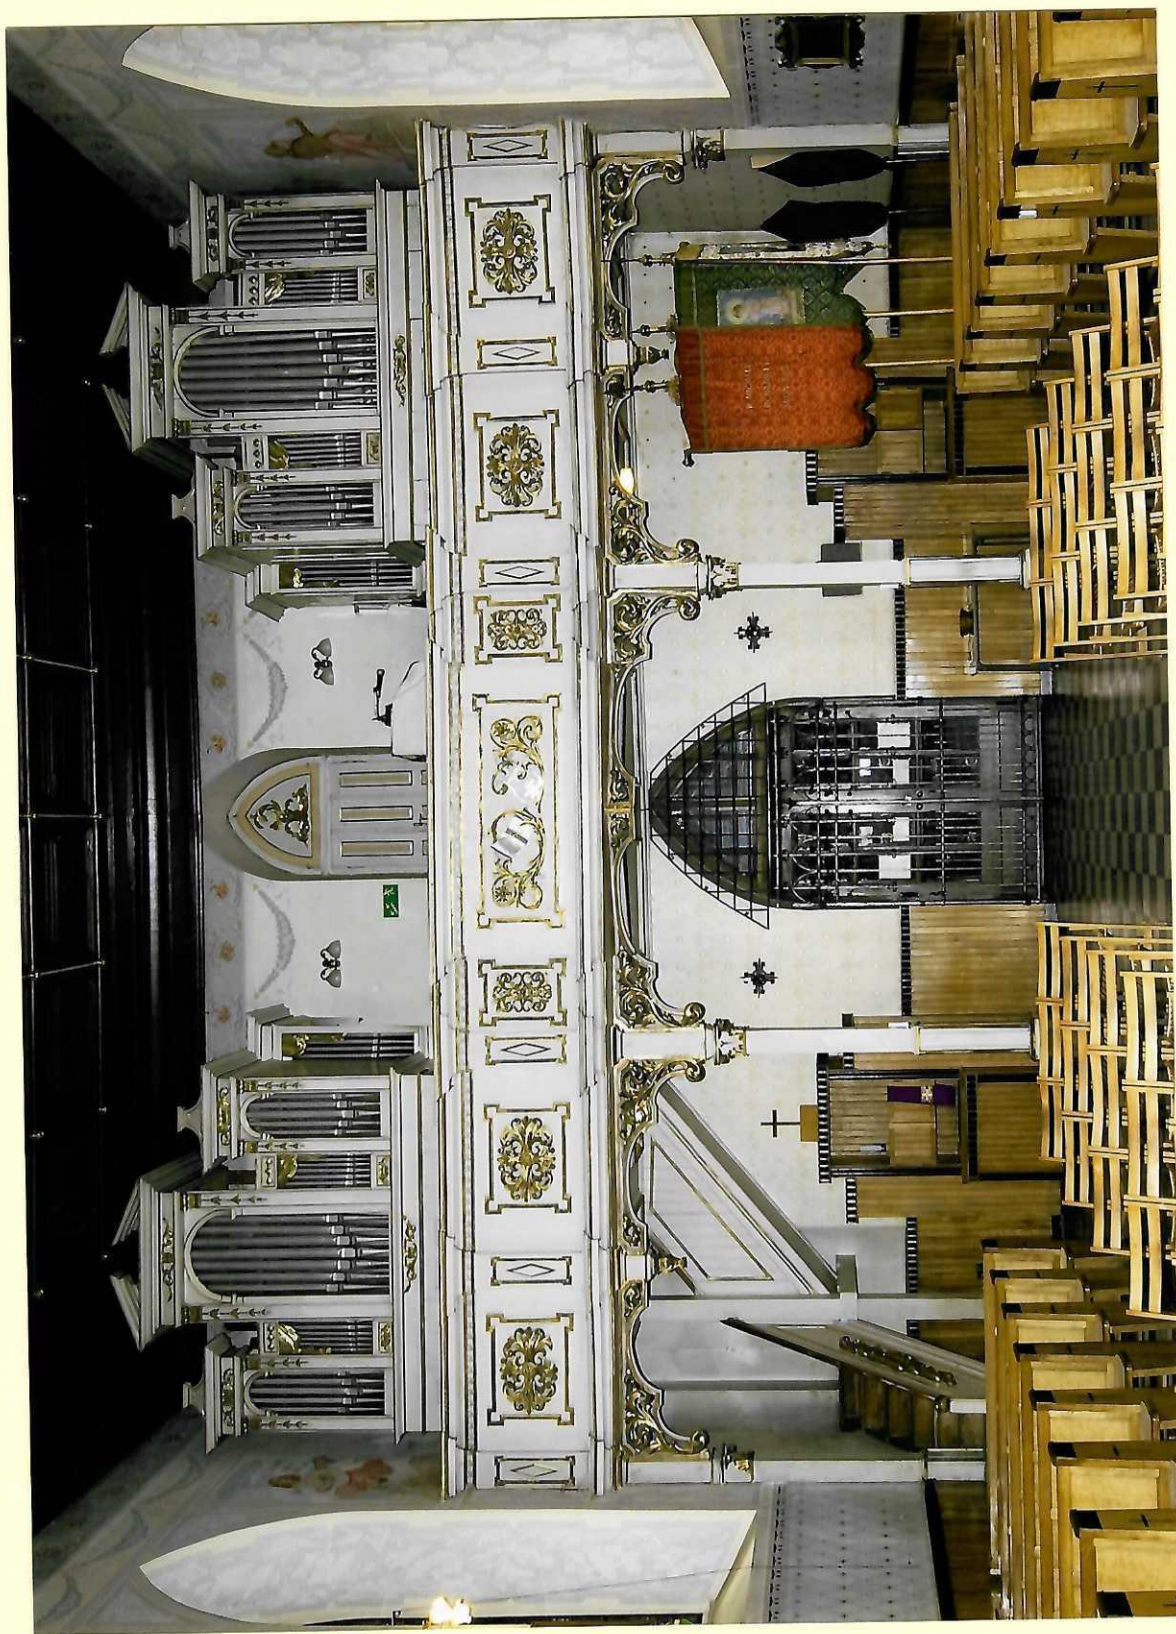
Fot. 1. Biały Kościół. Kościół parafialny p.w. Św. Mikołaja. Prospekt organowy i empora chóru muzycznego. Stan zachowania przed konserwacją Fot. Antoni Guzik, 2021.

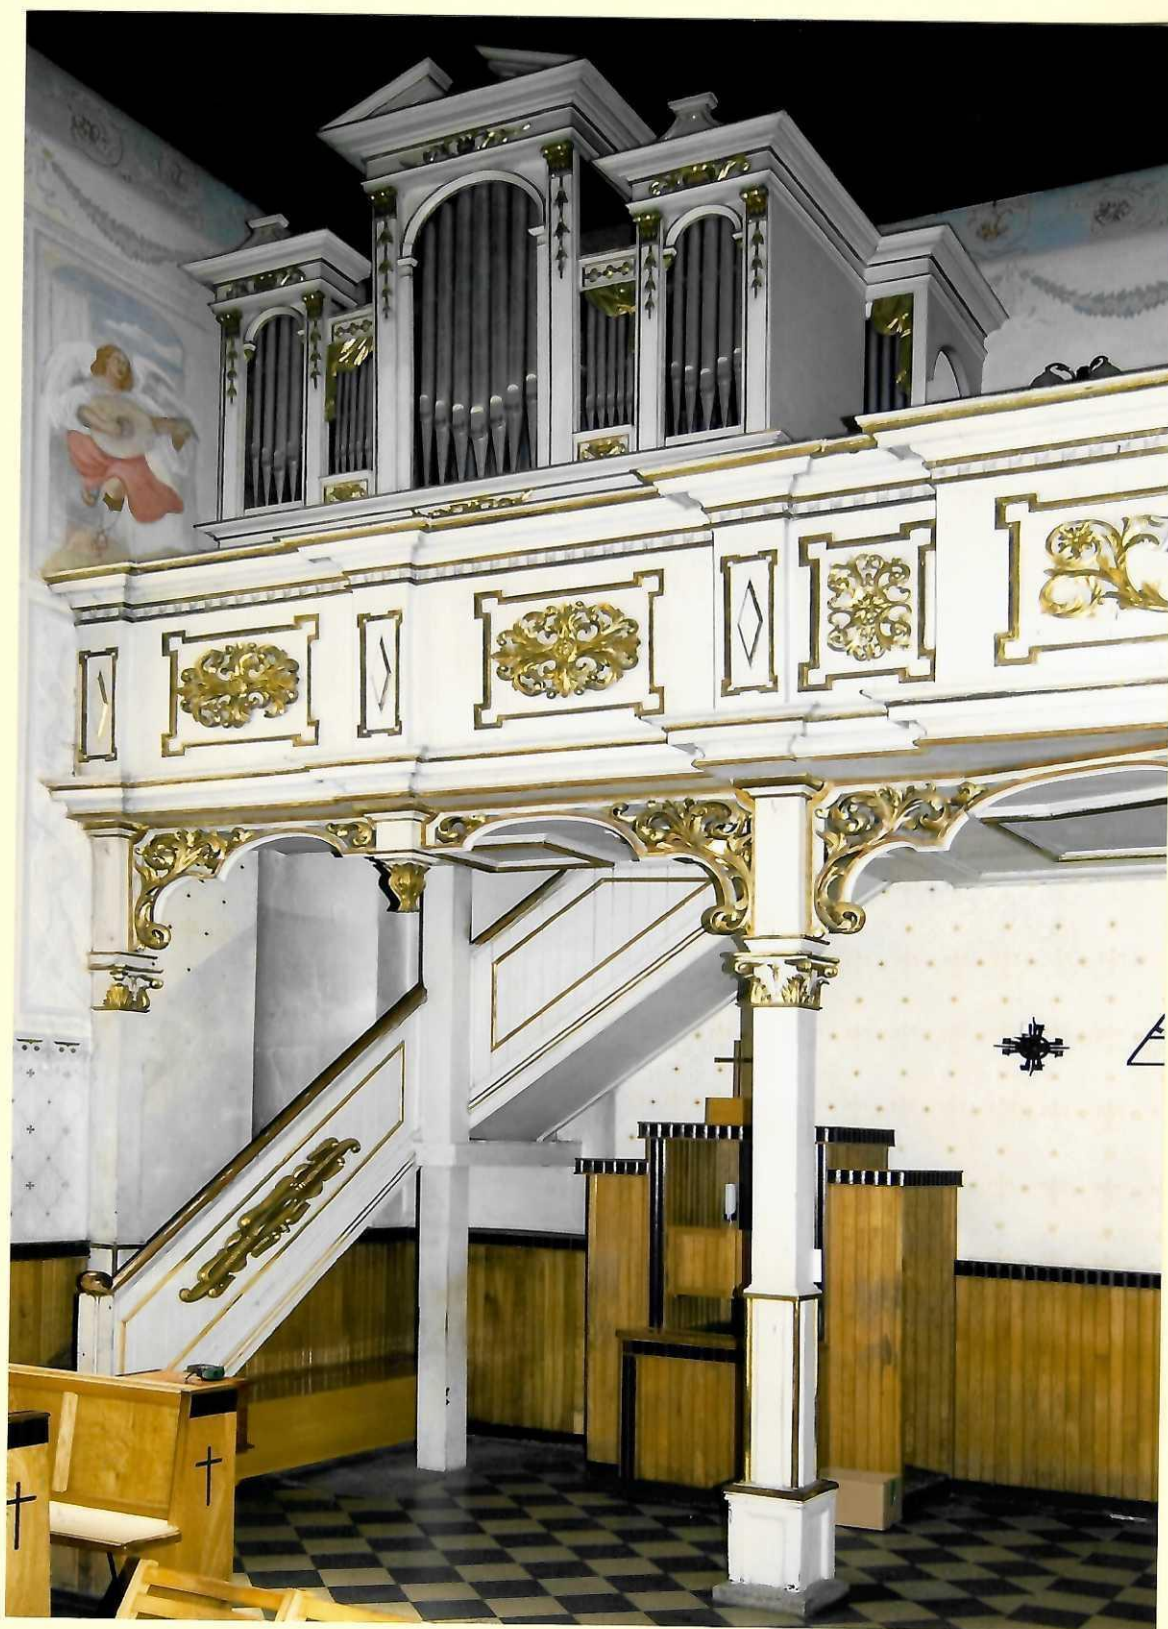
Fot. 2. Biały Kościół. Kościół parafialny p.w. Św. Mikołaja. Prospekt organowy i empora chóru muzycznego. Fragment po stronie południowej. Stan zachowania przed konserwacją Fot. Antoni Guzik, 2021.

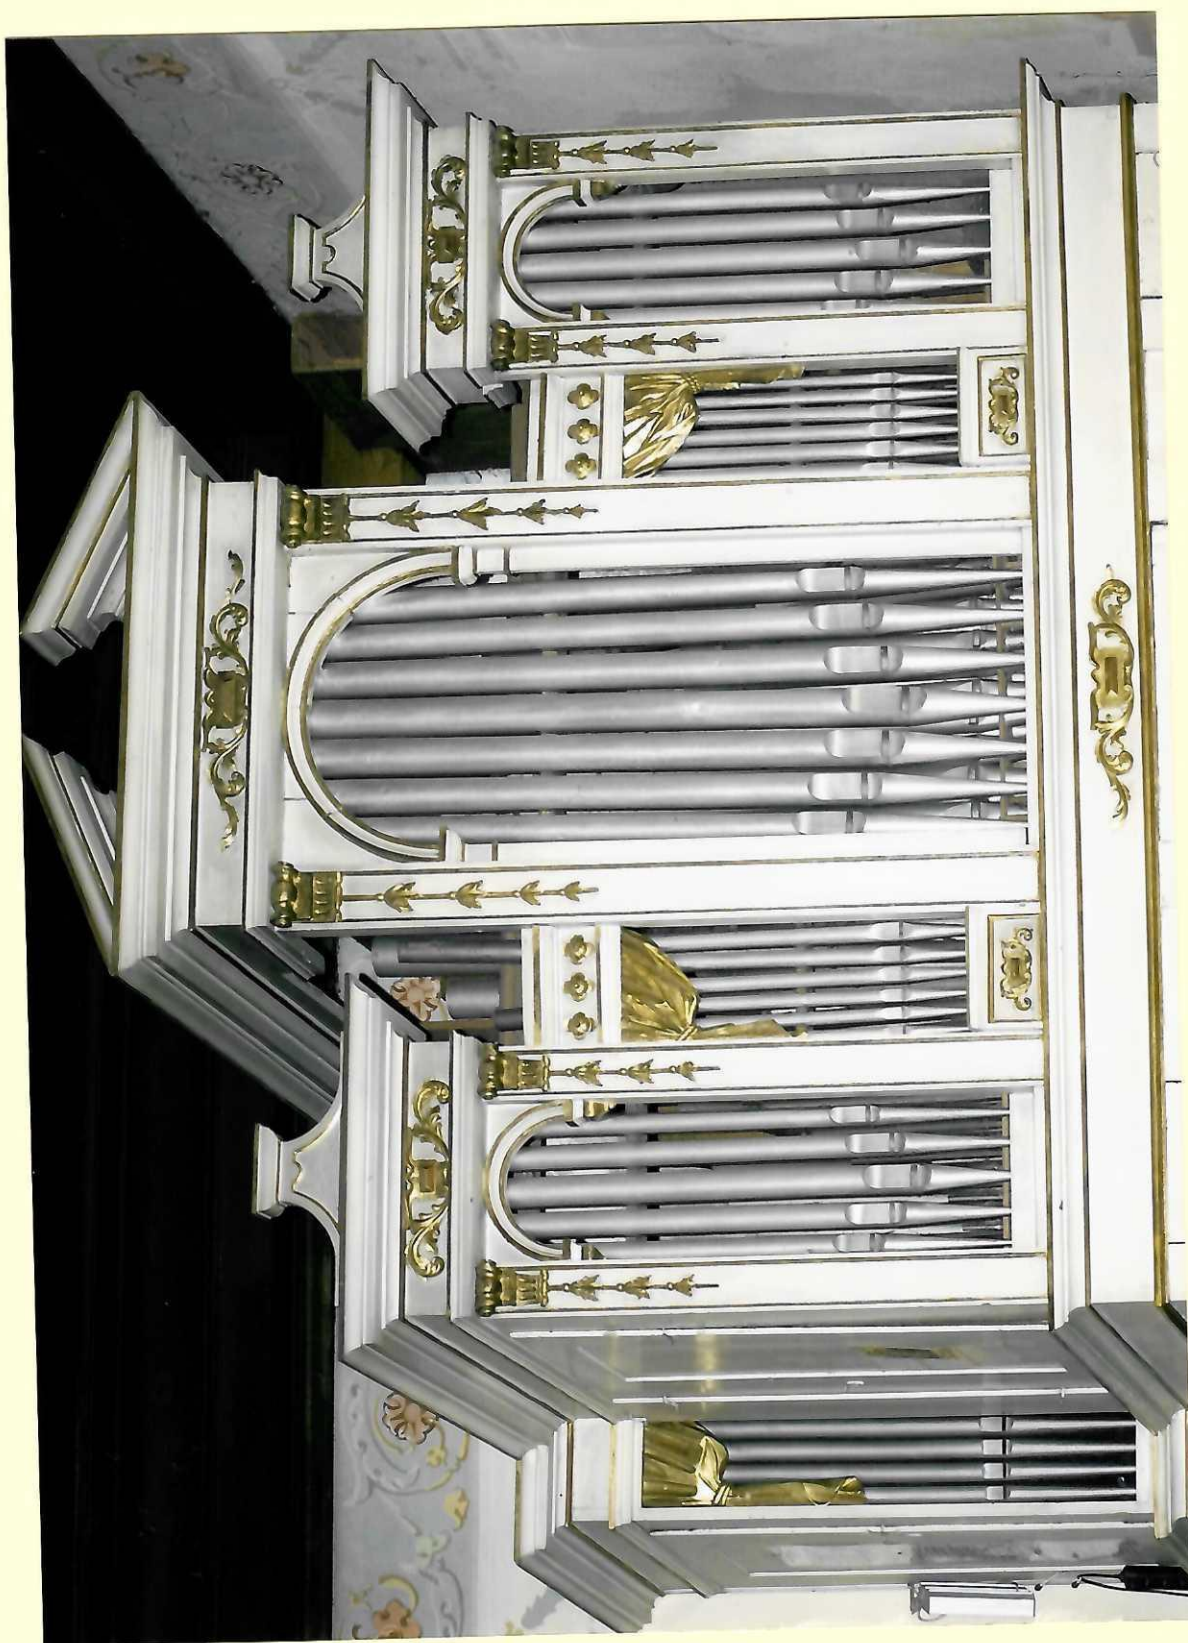
Fot. 3. Biały Kościół. Kościół parafialny p.w. Św. Mikołaja. Prospekt organowy i empora chóru muzycznego. Szafa prospektu organowego po stronie północnej. Stan zachowania przed konserwacją Fot. Antoni Guzik, 2021.

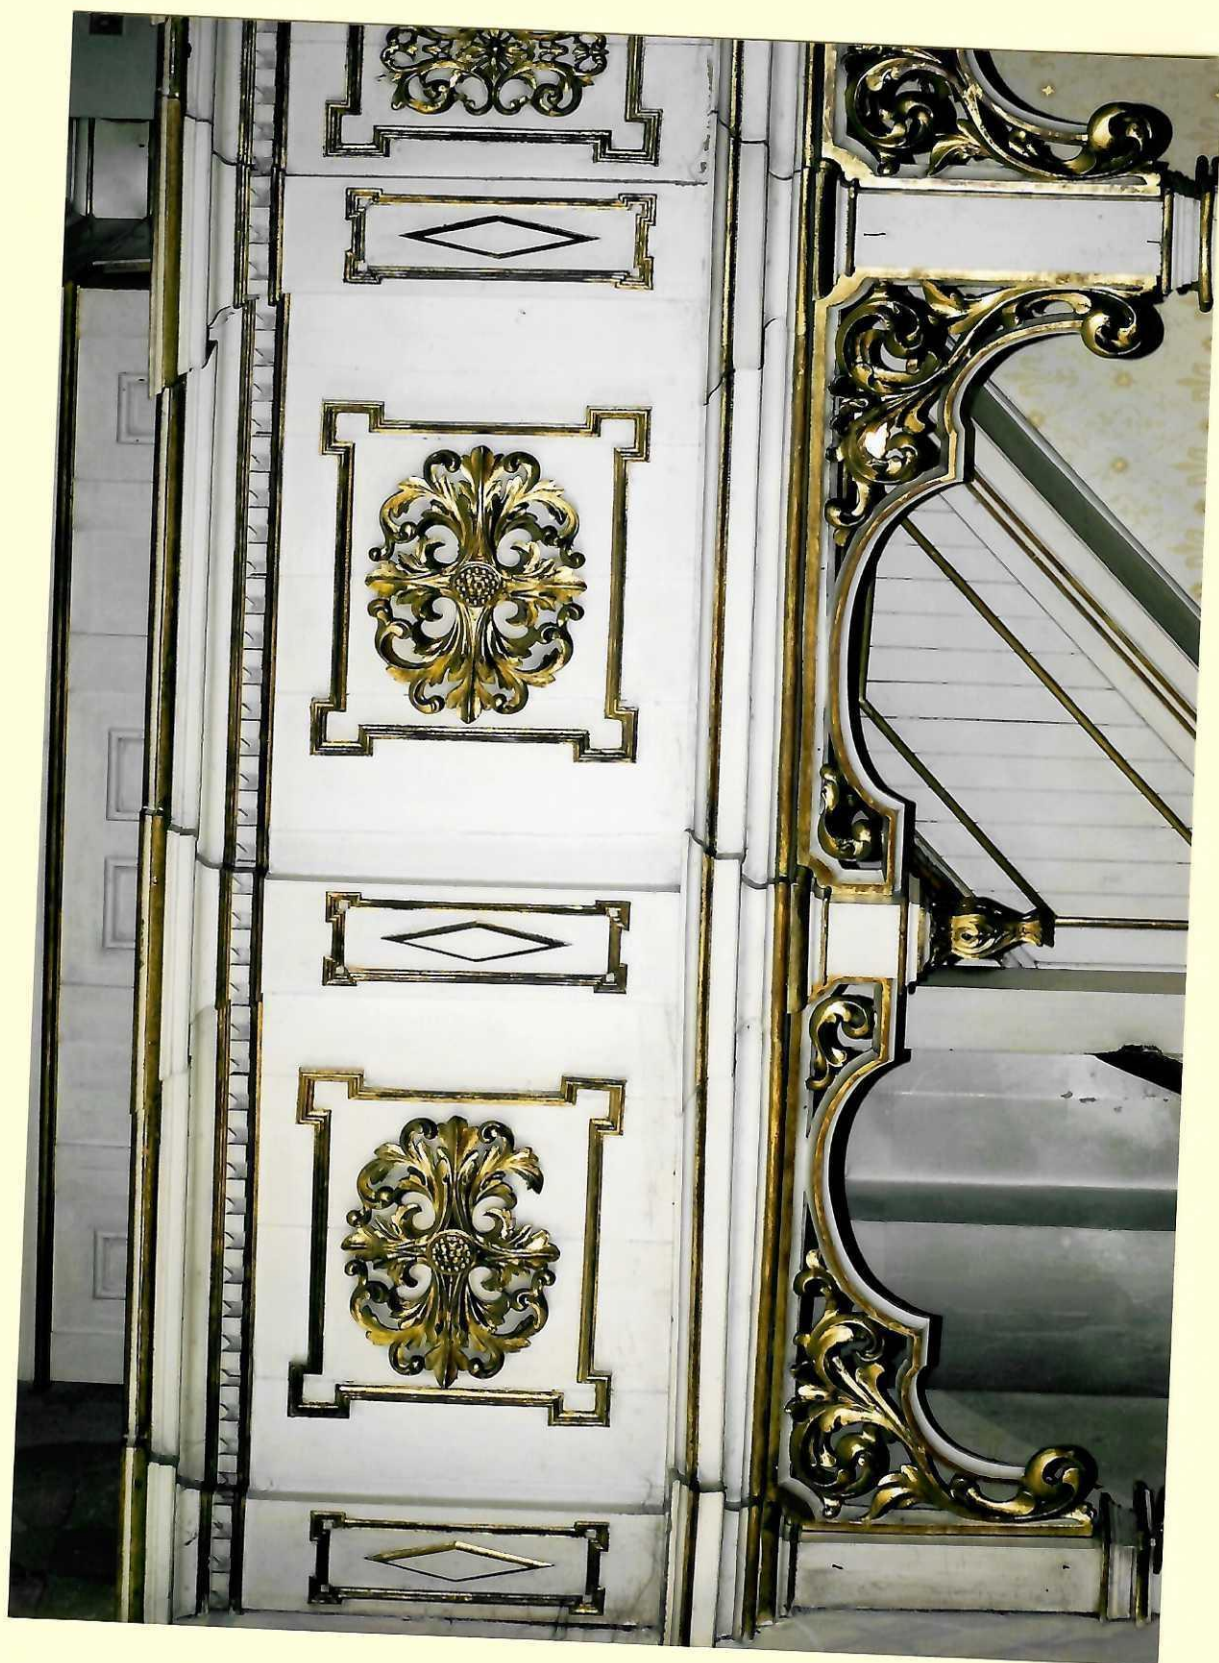
Fot. 4. Biały Kościół. Kościół parafialny p.w. Św. Mikołaja. Prospekt organowy i empory chóru muzycznego. Fragment balustrady empory chóru muzycznego po stronie południowej. Stan zachowania przed konserwacją Fot. Antoni Guzik, 2021.

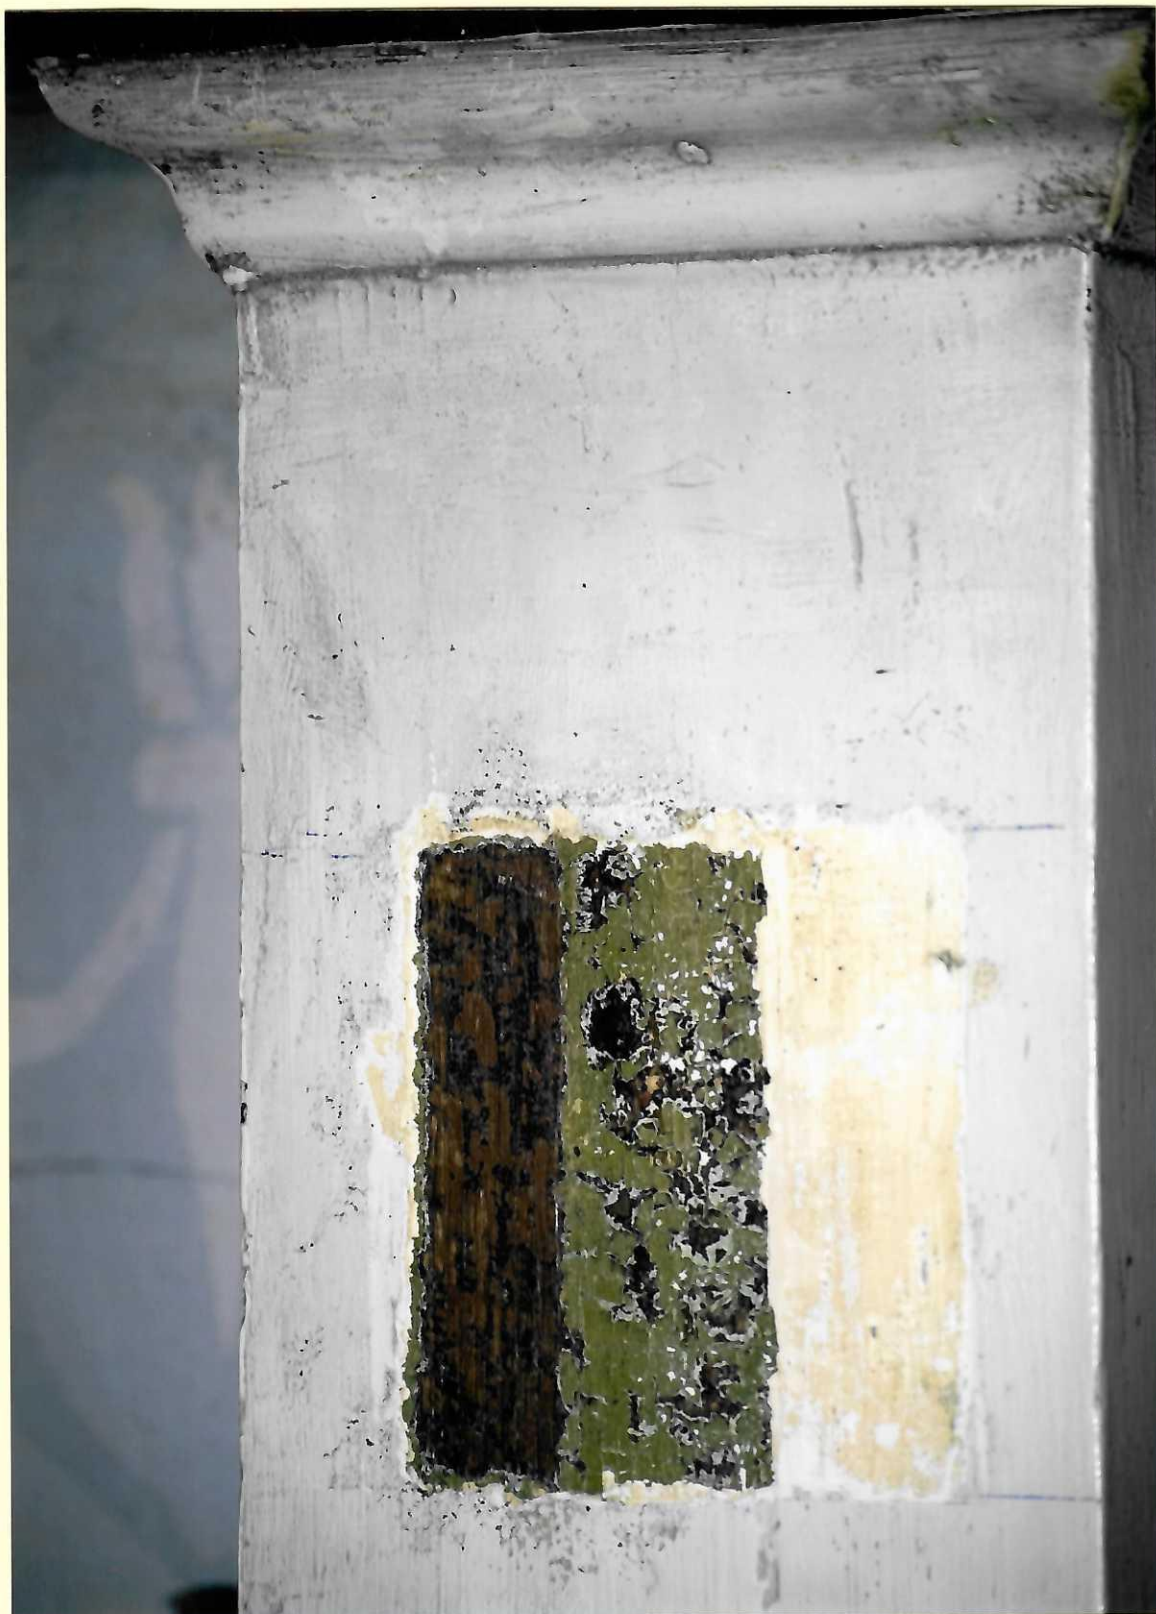
Fot. 5. Biały Kościół. Kościół parafialny p.w. Św. Mikołaja. Prospekt organowy i empora chóru muzycznego. Fragment filara empory. W odkrywce widoczne dwa przemalowania olejne i pierwotna malatura w kolorze brunatno czerwonym. Stan zachowania przed konserwacją Fot. Antoni Guzik, 2021.

8. Usunięcie przemalowań z pierwotnej polichromii struktury architektonicznej.
9. Usunięcie szlagmetal i mikstionu z pierwotnie złożonych elementów architektonicznych i rzeźbiarskich ołtarza.

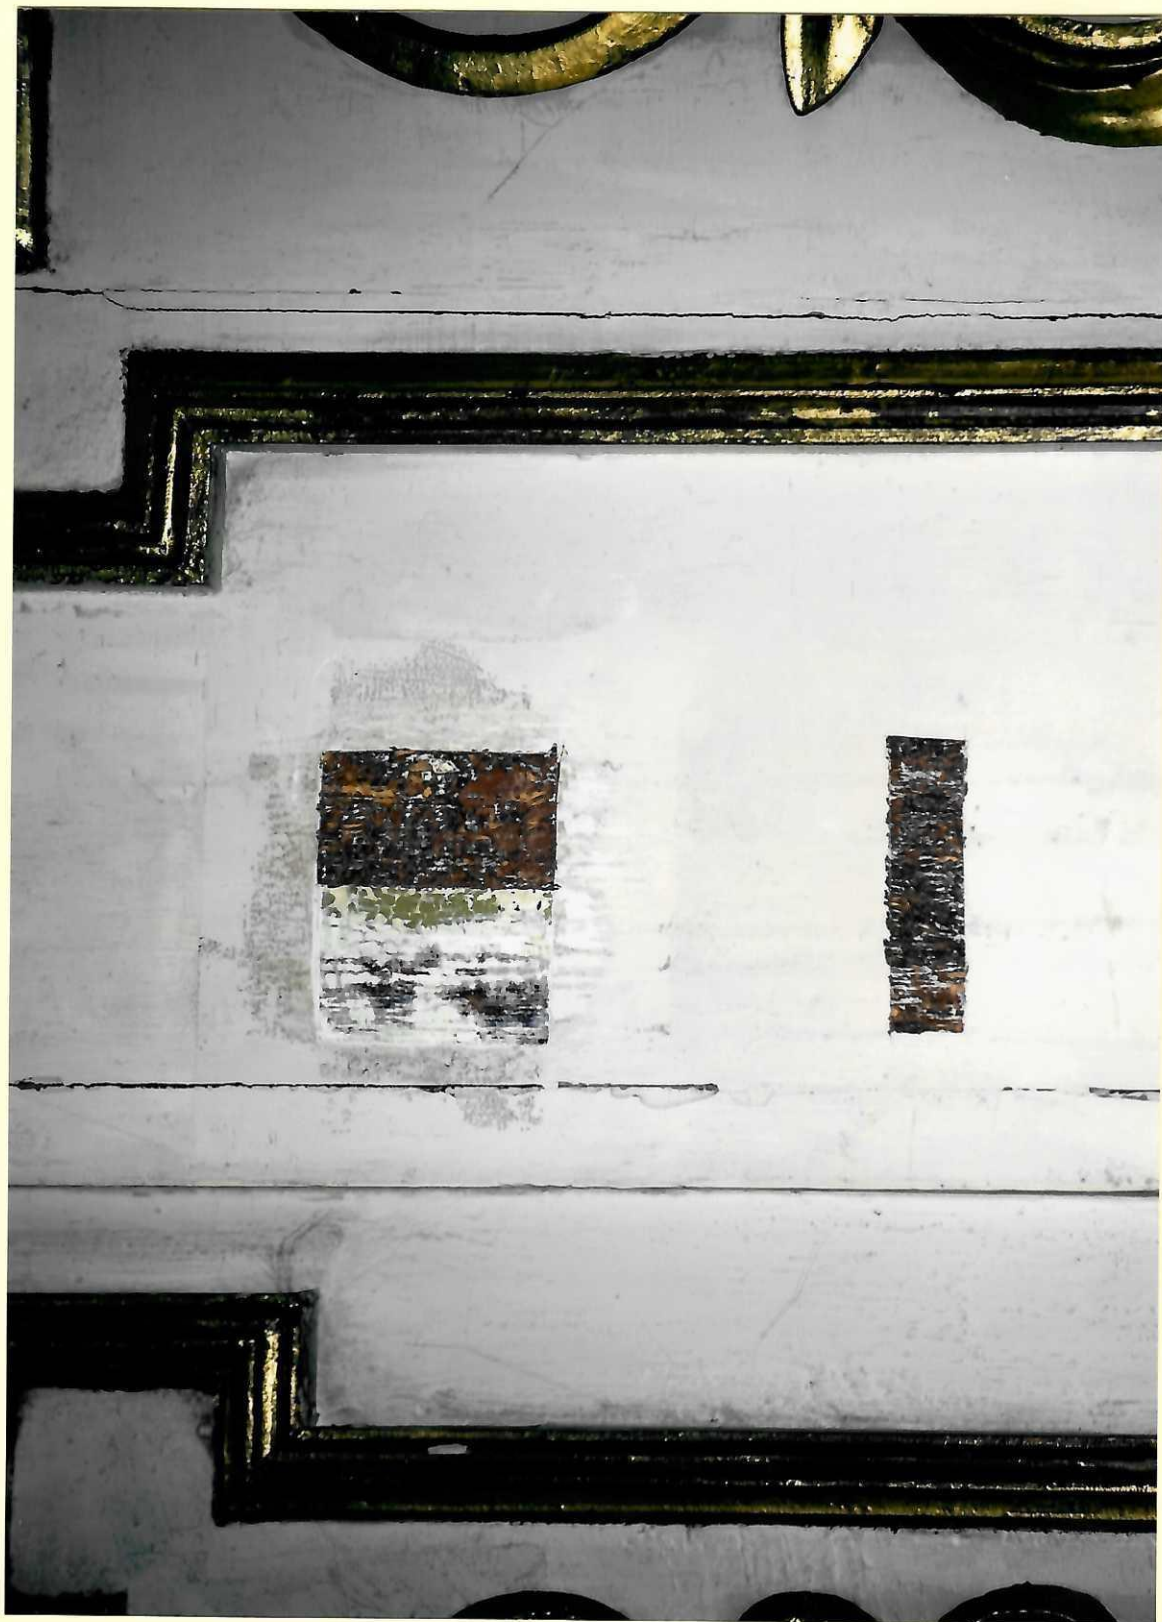
Fot. 6. Biały Kościół. Kościół parafialny p.w. Św. Mikołaja. Prospekt organowy i empora chóru muzycznego. Fragment balustrady empory. W odkrywce widoczne dwa przemalowania olejne i pierwotna malatura w kolorze brunatno czerwonym. Stan zachowania przed konserwacją Fot. Antoni Guzik, 2021.

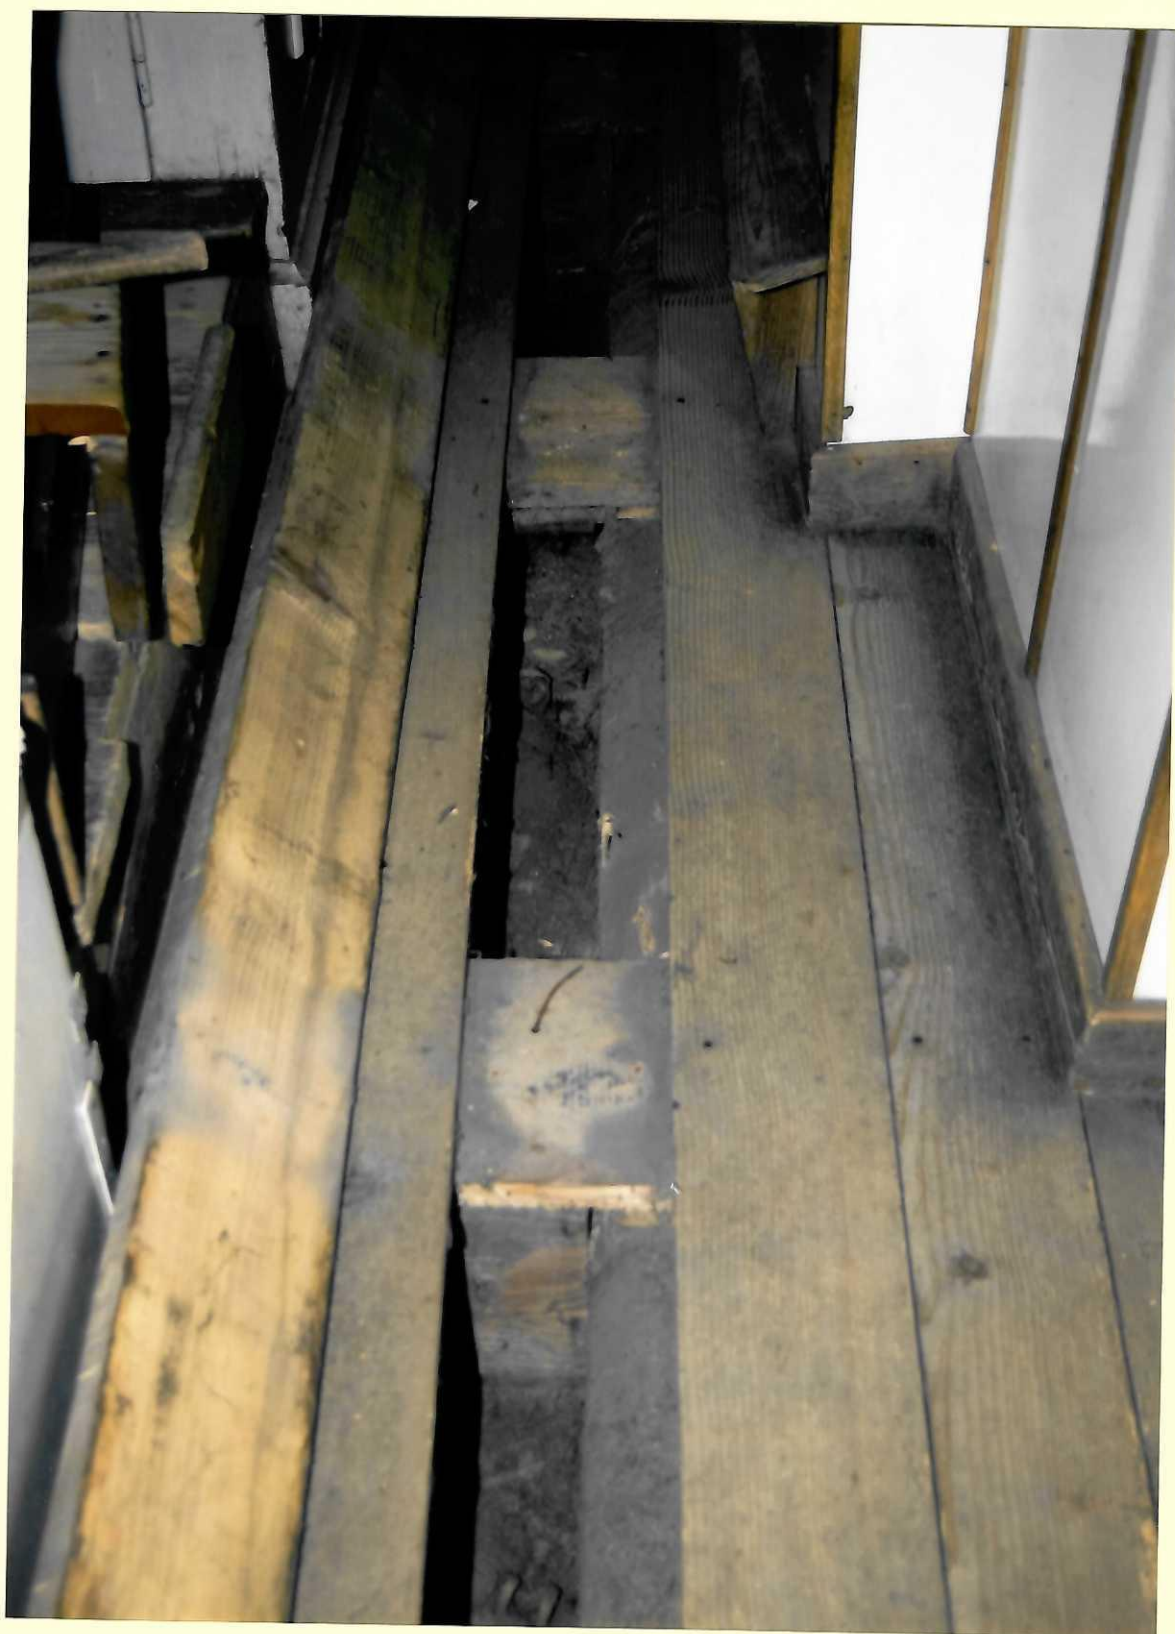
Fot. 7. Biały Kościół. Kościół parafialny p.w. Św. Mikołaja. Prospekt organowy i empora chóru muzycznego. Podłoga empory. W odkrywce widoczne belki konstrukcyjne empory. Stan zachowania przed konserwacją Fot. Antoni Guzik, 2021.

16. Odczyszczenie impregnowanych elementów z nadmiaru impregnatu.
17. Klejenie pęknięć i wzmacnianie rozluźnionych gniazd łączeń struktury.
18. Wykonanie koniecznych napraw i wzmocnień elementów konstrukcji empory.

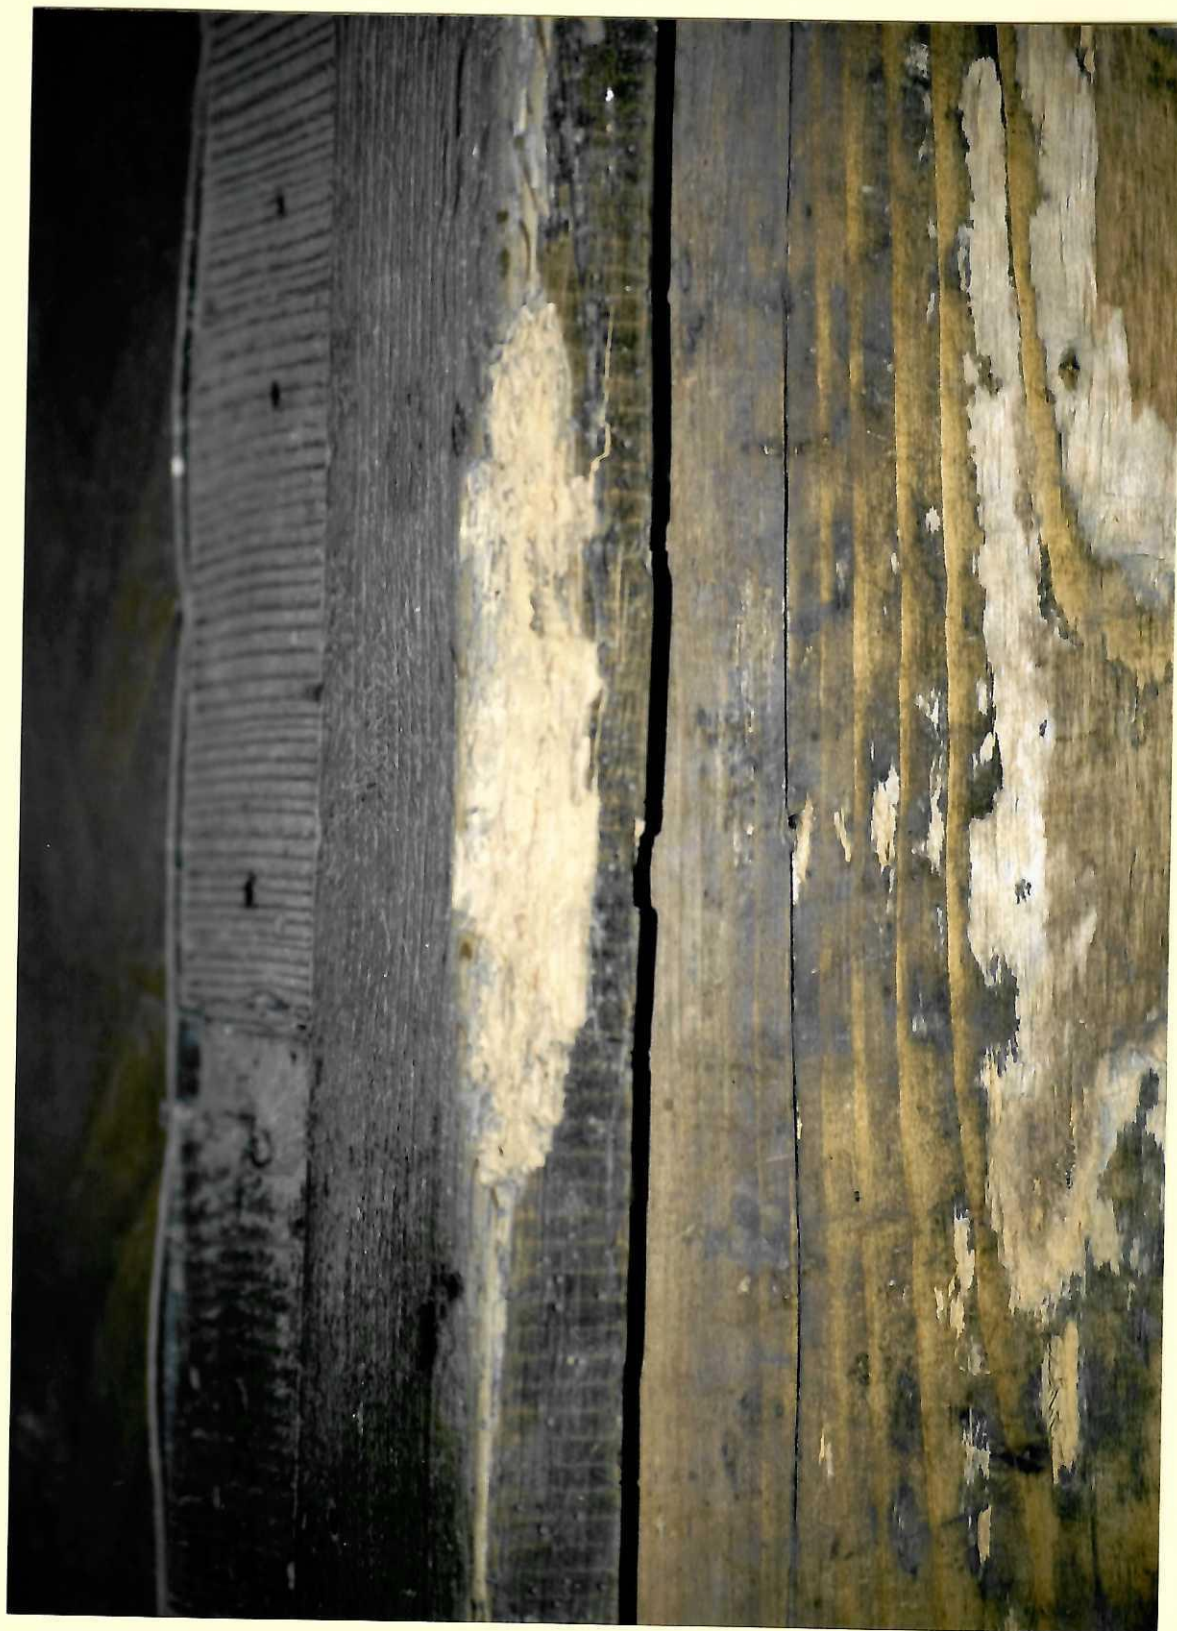
**Struktura architektoniczna i konstrukcja** w całości zaatakowane są przez czynne, owadzie szkodniki drewna. Widoczne są liczne otwory wylotowe po metabolitach tych szkodników. W podłodze empory i stopniach schodów występują duże ubytki drewna spowodowane niszczyielską działalnością drewno jadów. Łączenia desek są porozklejane a gniazda łączy w wielu miejscach są rozluźnione. Struktura nosi ślady napraw i wymian stolarskich. Część drewnianych filunków w architekturze szaf prospektu organowego wymieniono na sklejkę drewnianą a kontuar organowy i wewnętrzną część balustrady empory pokryto współczesnym materiałem – laminowaną płytą pilśniową w kolorze białym.

Fot. 8. Biały Kościół. Kościół parafialny p.w. Św. Mikołaja. Prospekt organowy i empora chóru muzycznego. Fragment schodów na emporę. Widoczne zniszczenia spowodowane działalnością drewnojadów. Stan zachowania przed konserwacją Fot. Antoni Guzik, 2021.

20. Wykonanie rekonstrukcji stopni schodów na emporę
21. Uzupełnienie ubytków i brakujących form rzeźbiarskich w drewnie lipowym.
22. Zabezpieczenie wykonanych uzupełnień przed grzybami, pleśniami i drewnojadami środkami CUPRINOL, Dry Rot Killer i CUPRINOL 5 Star Wood Treatment, Cuprinol Limited, Somerset, UK.

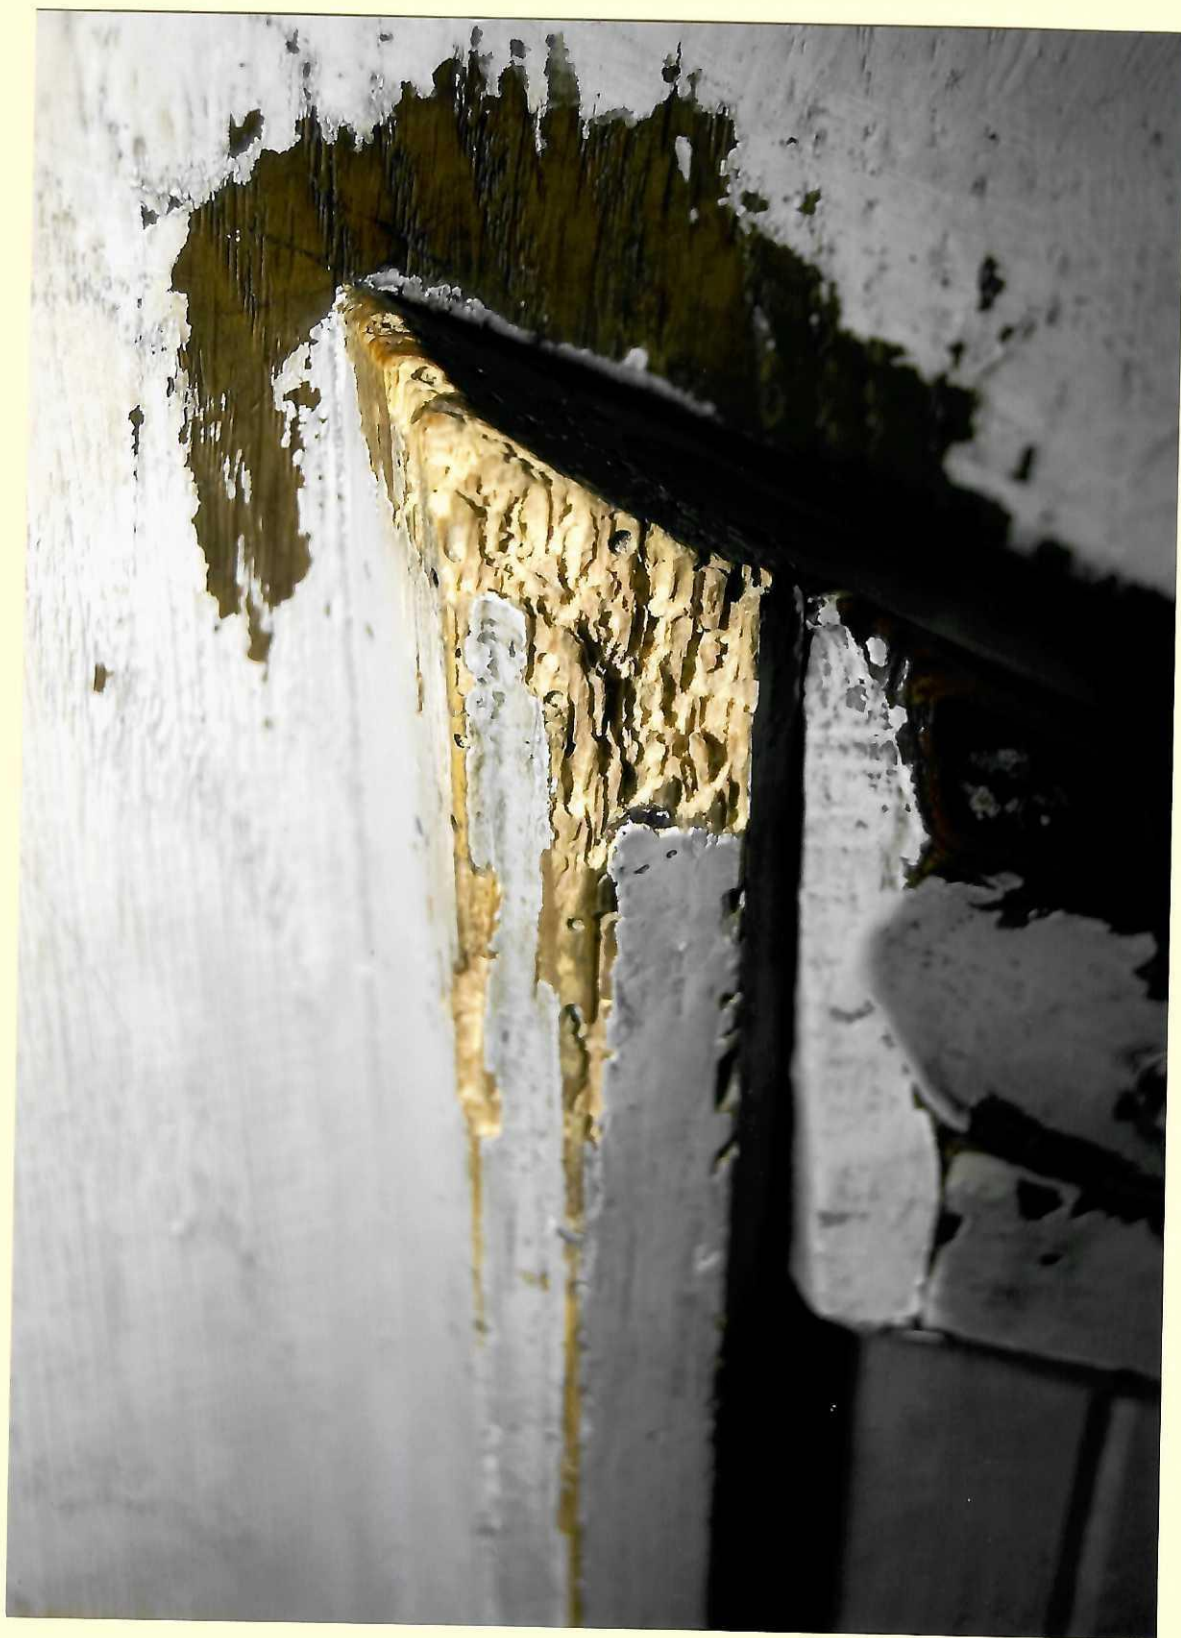
Fot. 9. Biały Kościół. Kościół parafialny p.w. Św. Mikołaja. Prospekt organowy i empora chóru muzycznego. Fragment balustrady schodów na emporę. Widoczne zniszczenie spowodowane działalnością drewnojadów oraz w naturalnej odkrywce - pierwotna malatura w kolorze brązowo czerwonym. Stan zachowania przed konserwacją Fot. Antoni Guzik, 2021.

12. Dezynsekcja wszystkich elementów rzeźbiarsko-snycerskich i struktury i elementów konstrukcyjnych obiektu preparatem owadobójczym XIREIN, Bresciani s.r.l. It.

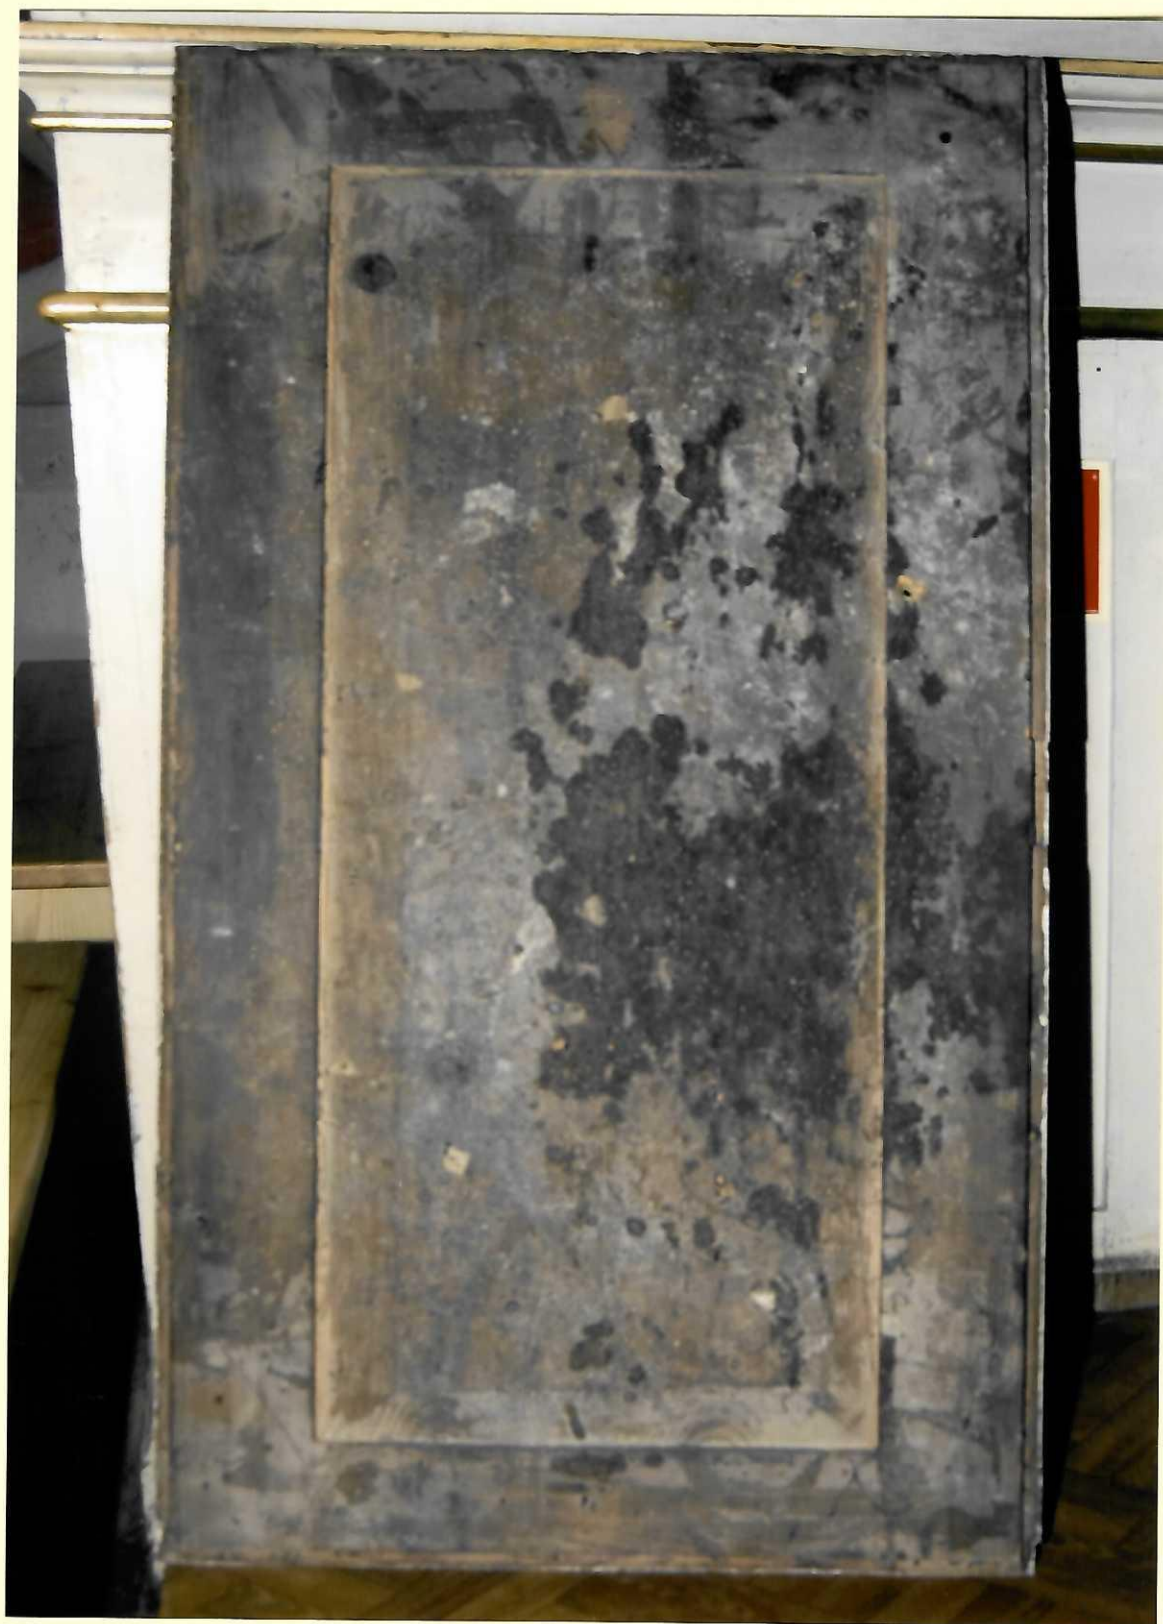
Fot. 10. Biały Kościół. Kościół parafialny p.w. Św. Mikołaja. Prospekt organowy i empora chóru muzycznego. Odwrocie filunku szafy organowej. Widoczne wykwity spowodowane działalnością mikroorganizmów (pleśń). Stan zachowania przed konserwacją Fot. Antoni Guzik, 2021.

6. Odczyszczenie wszystkich el. obiektu z przylegającej warstwy brudu i kurzu.
7. Wstępna dezynfekcja elementów struktury i el. rzeźbiarskich preparatem bakteriobójczym STERINOL, PZF Polfa S.A. i roztworem fenolu w alkoholu etylowym przez natrysk.

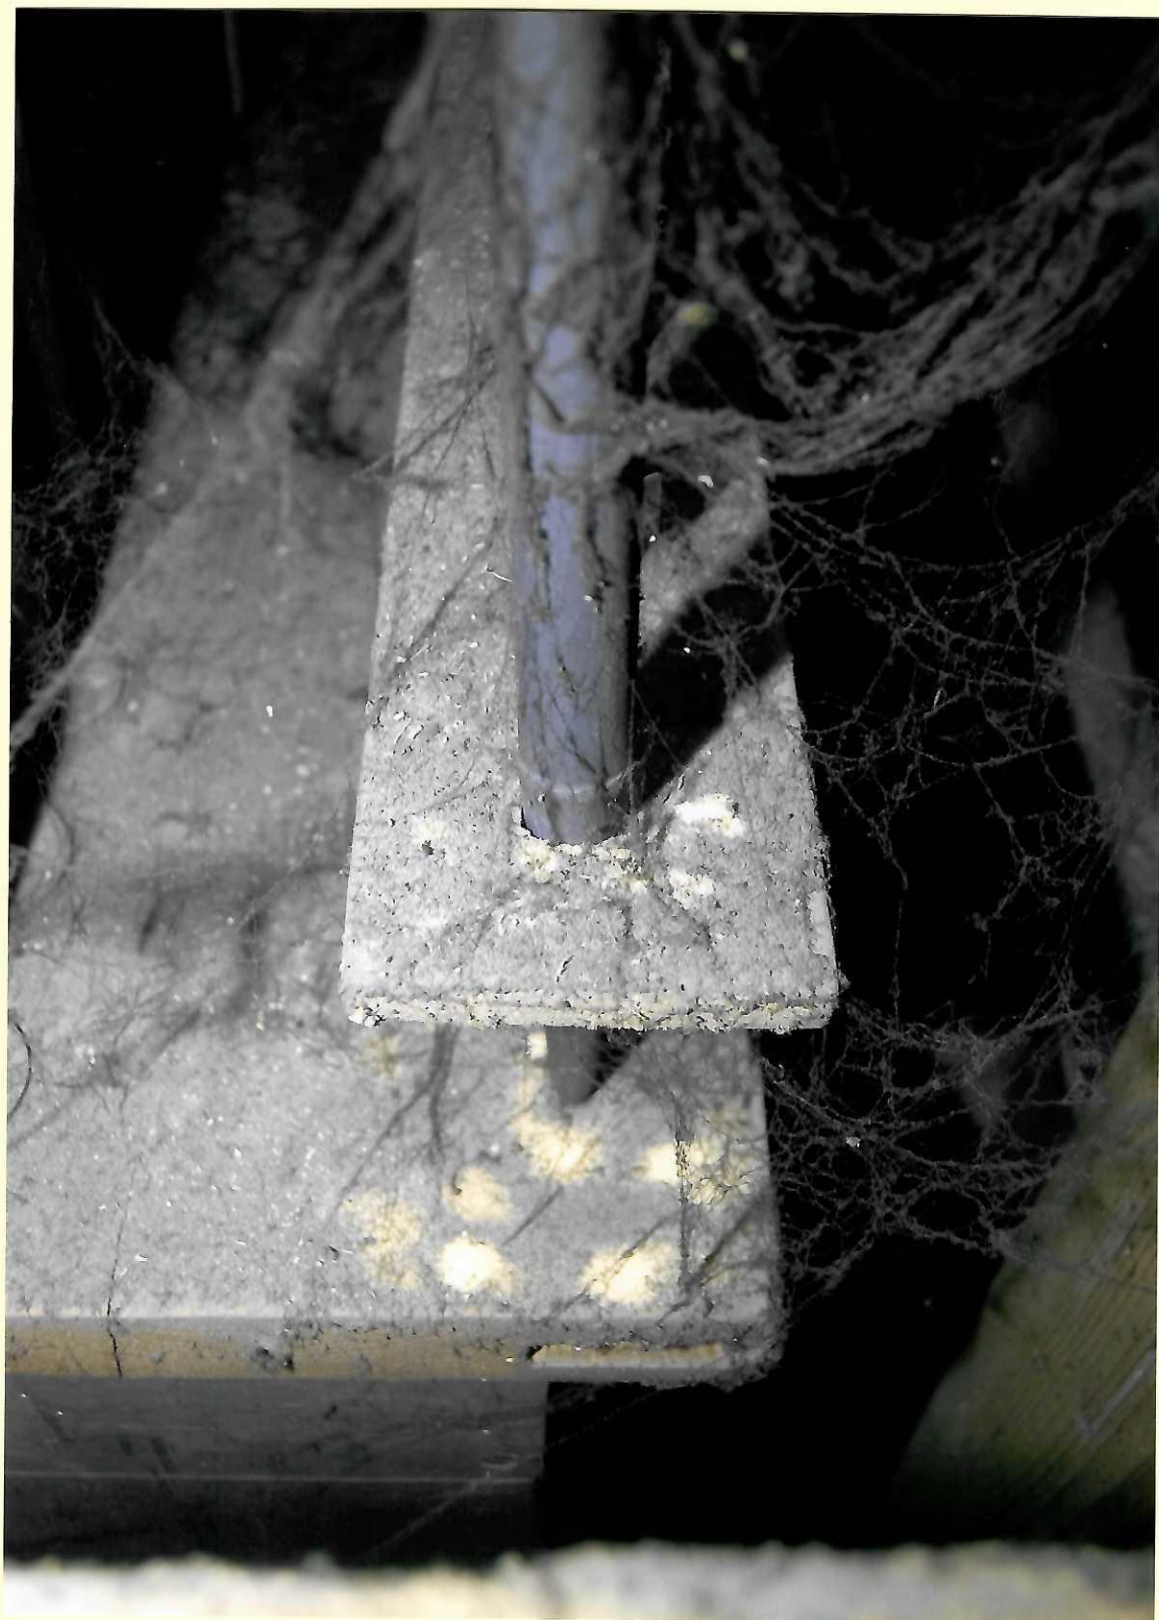
Fot. 11. Biały Kościół. Kościół parafialny p.w. Św. Mikołaja. Prospekt organowy i empora chóru muzycznego. Fragment wiatrownicy instrumentu organowego. Widoczne świeże kopczyki pyłu drzewnego – produktu metabolizmu, czynnych owadzych szkodników drewna. Stan zachowania przed konserwacją. Fot. Antoni Guzik, 2021.
