### PROGRAM PRAC KONSERWATORSKICH

### STAN ZACHOWANIA OBIEKTU PRZED KONSERWACJĄ

### PROSPEKT ORGANOWY I EMPORA CHÓRU MUZYCZNEGO W KOŚCIELE PARAFIALNYM P.W. ŚW. MIKOŁAJA W BIAŁYM KOŚCIELE

Dokumentacja fotograficzna obiektu przed konserwacją

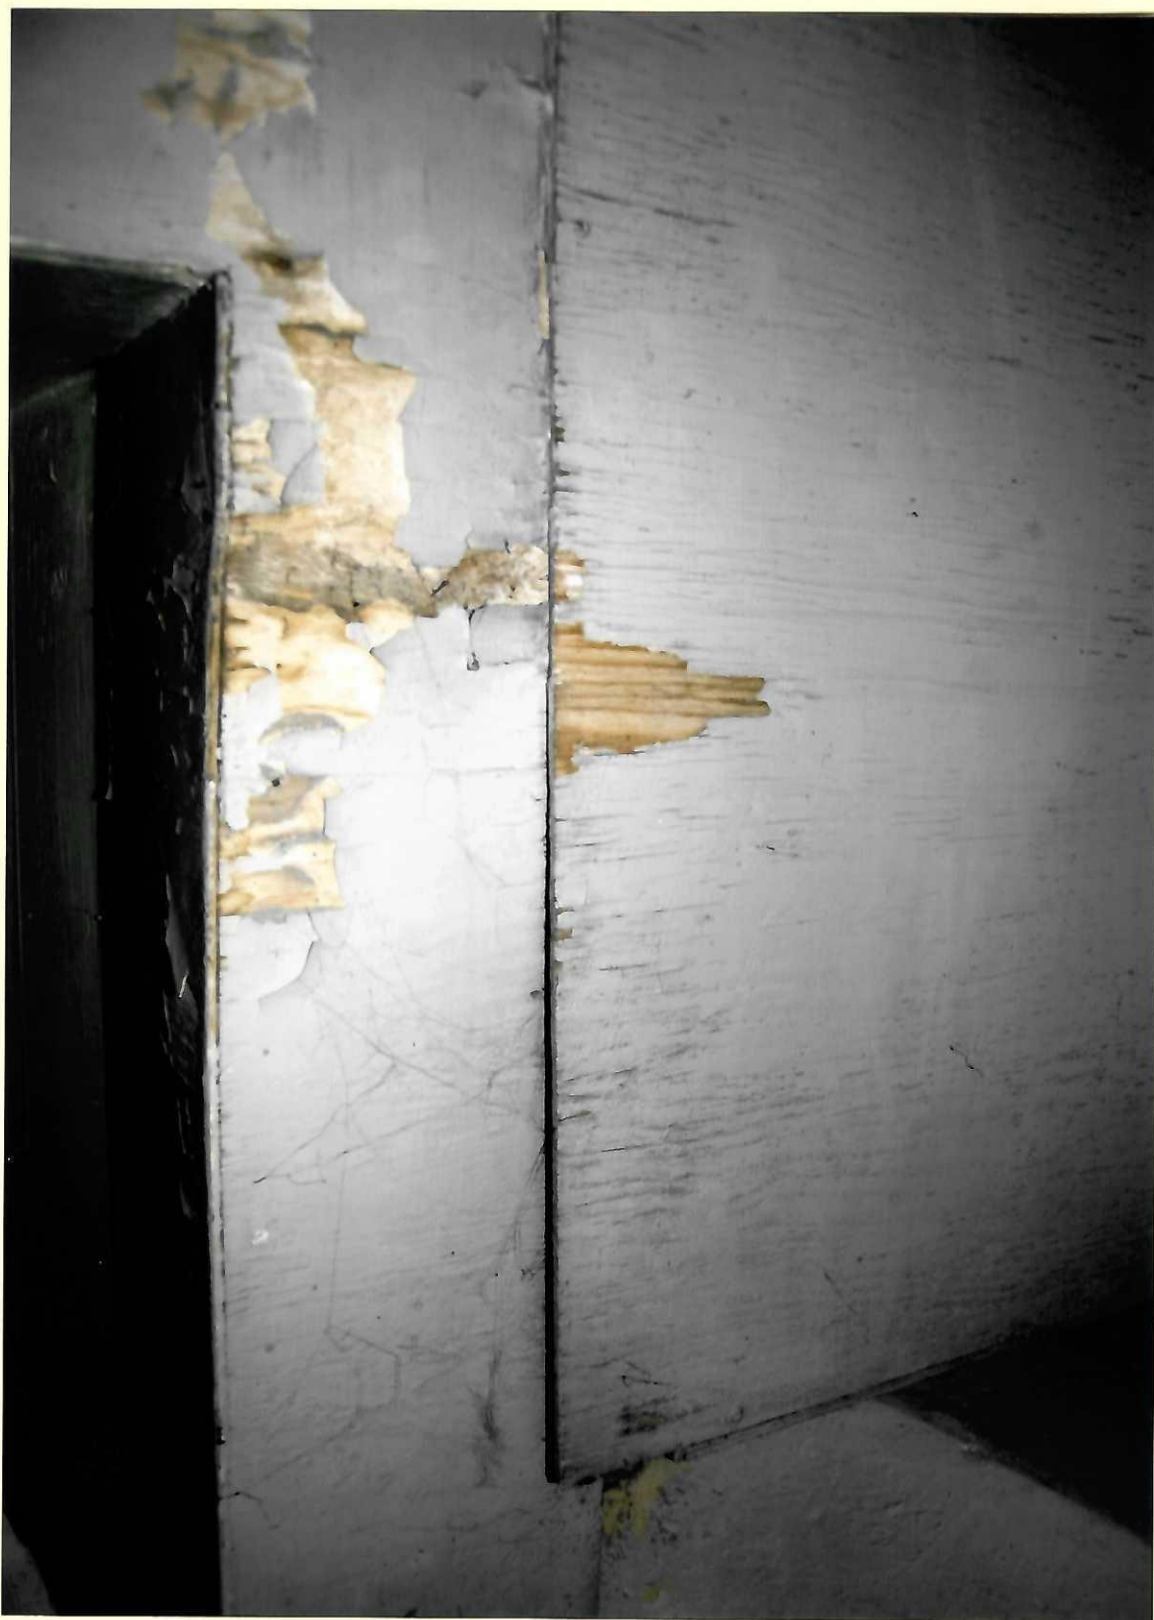
Fot. 12. Biały Kościół. Kościół parafialny p.w. Św. Mikołaja. Prospekt organowy i empora chóru muzycznego. Fragment obudowy szafy organowej. Widoczna wymiana wykonana z sklejki drewnianej. Stan zachowania przed konserwacją Fot. Antoni Guzik, 2021.

3. Rozmontowanie poszczególnych elementów architektury szaf prospektu organowego.
4. Zdemontowanie podłogi empory.
5. Usunięcie z obiektu wtórnych uzupełnień struktury architektonicznej wykonanych z laminowanej płyty pilśniowej i sklejk.

19. Uzupełnienie ubytków oraz brakujących elementów struktury (część filunków szaf prospektu, obudowa kontuaru, odwrocie balustrady empory) drewnem świerkowym.

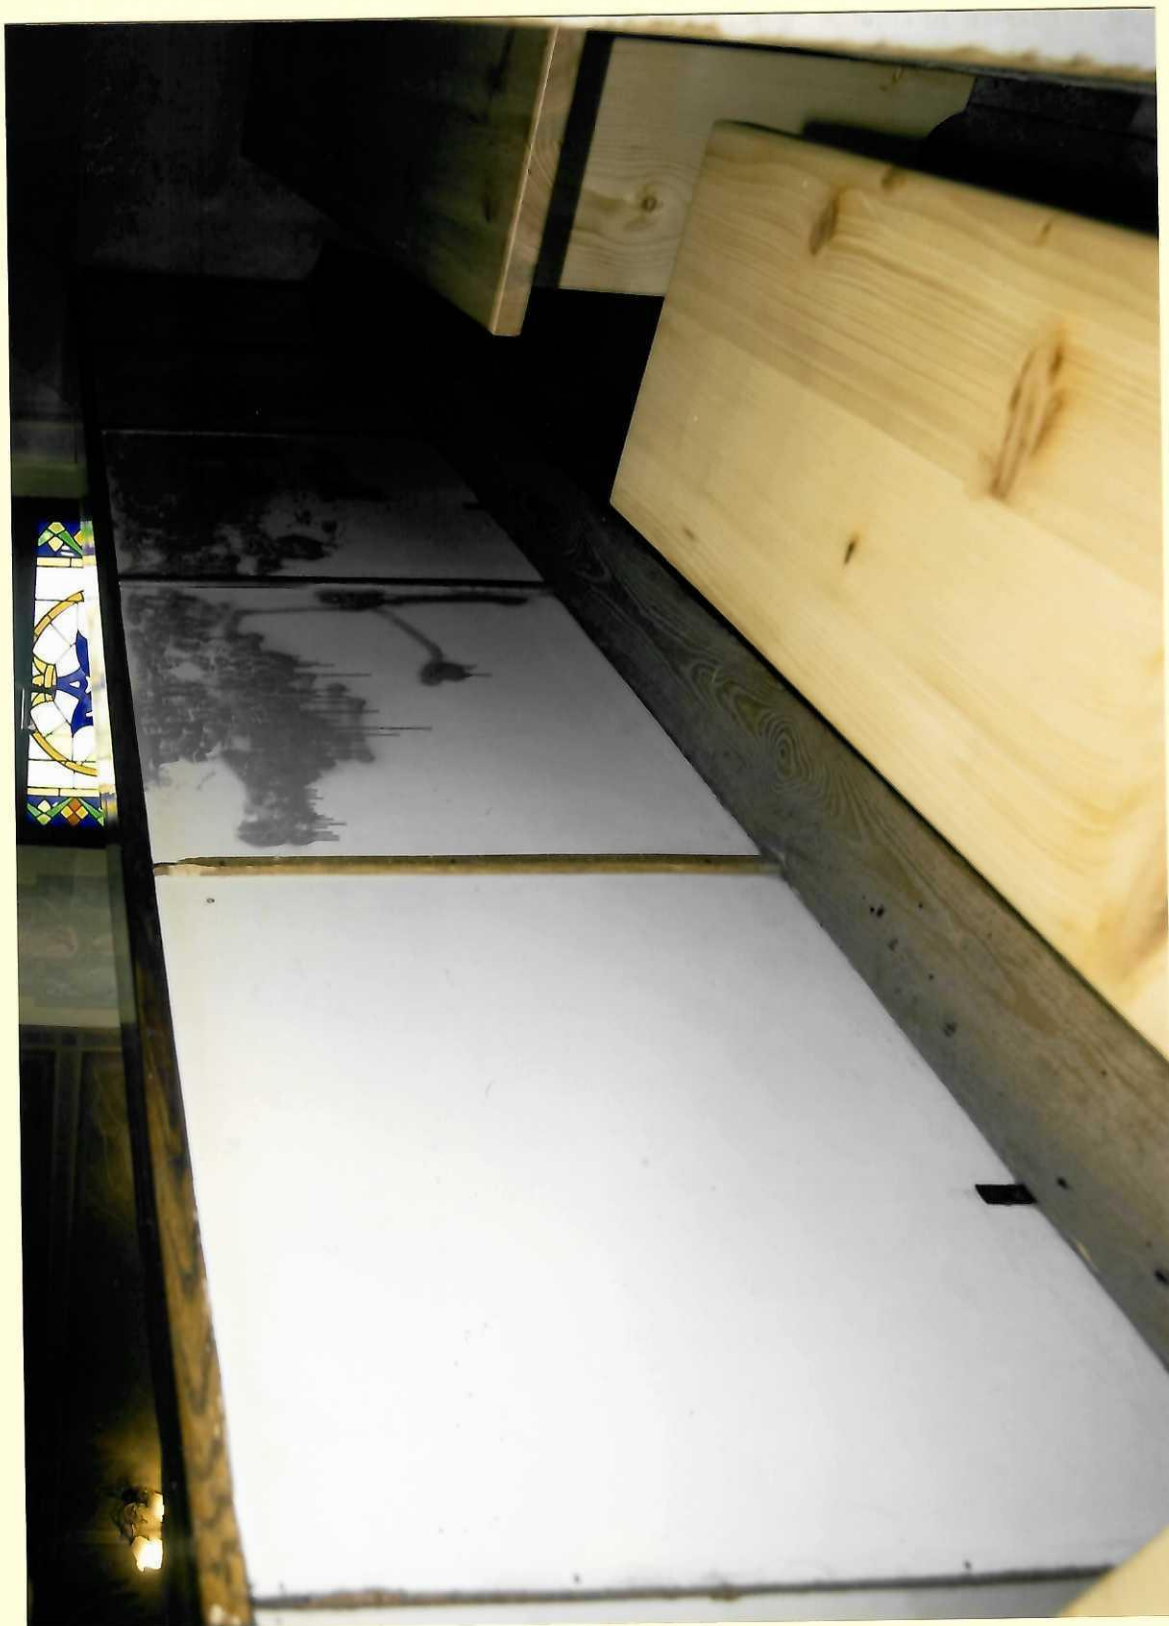
Fot. 13. Biały Kościół. Kościół parafialny p.w. Św. Mikołaja. Prospekt organowy i empora chóru muzycznego. Odwrocie balustrady empory chóru muzycznego. Widoczna wymiana wykonana z laminowanej płyty pilśniowej. Stan zachowania przed konserwacją Fot. Antoni Guzik, 2021.

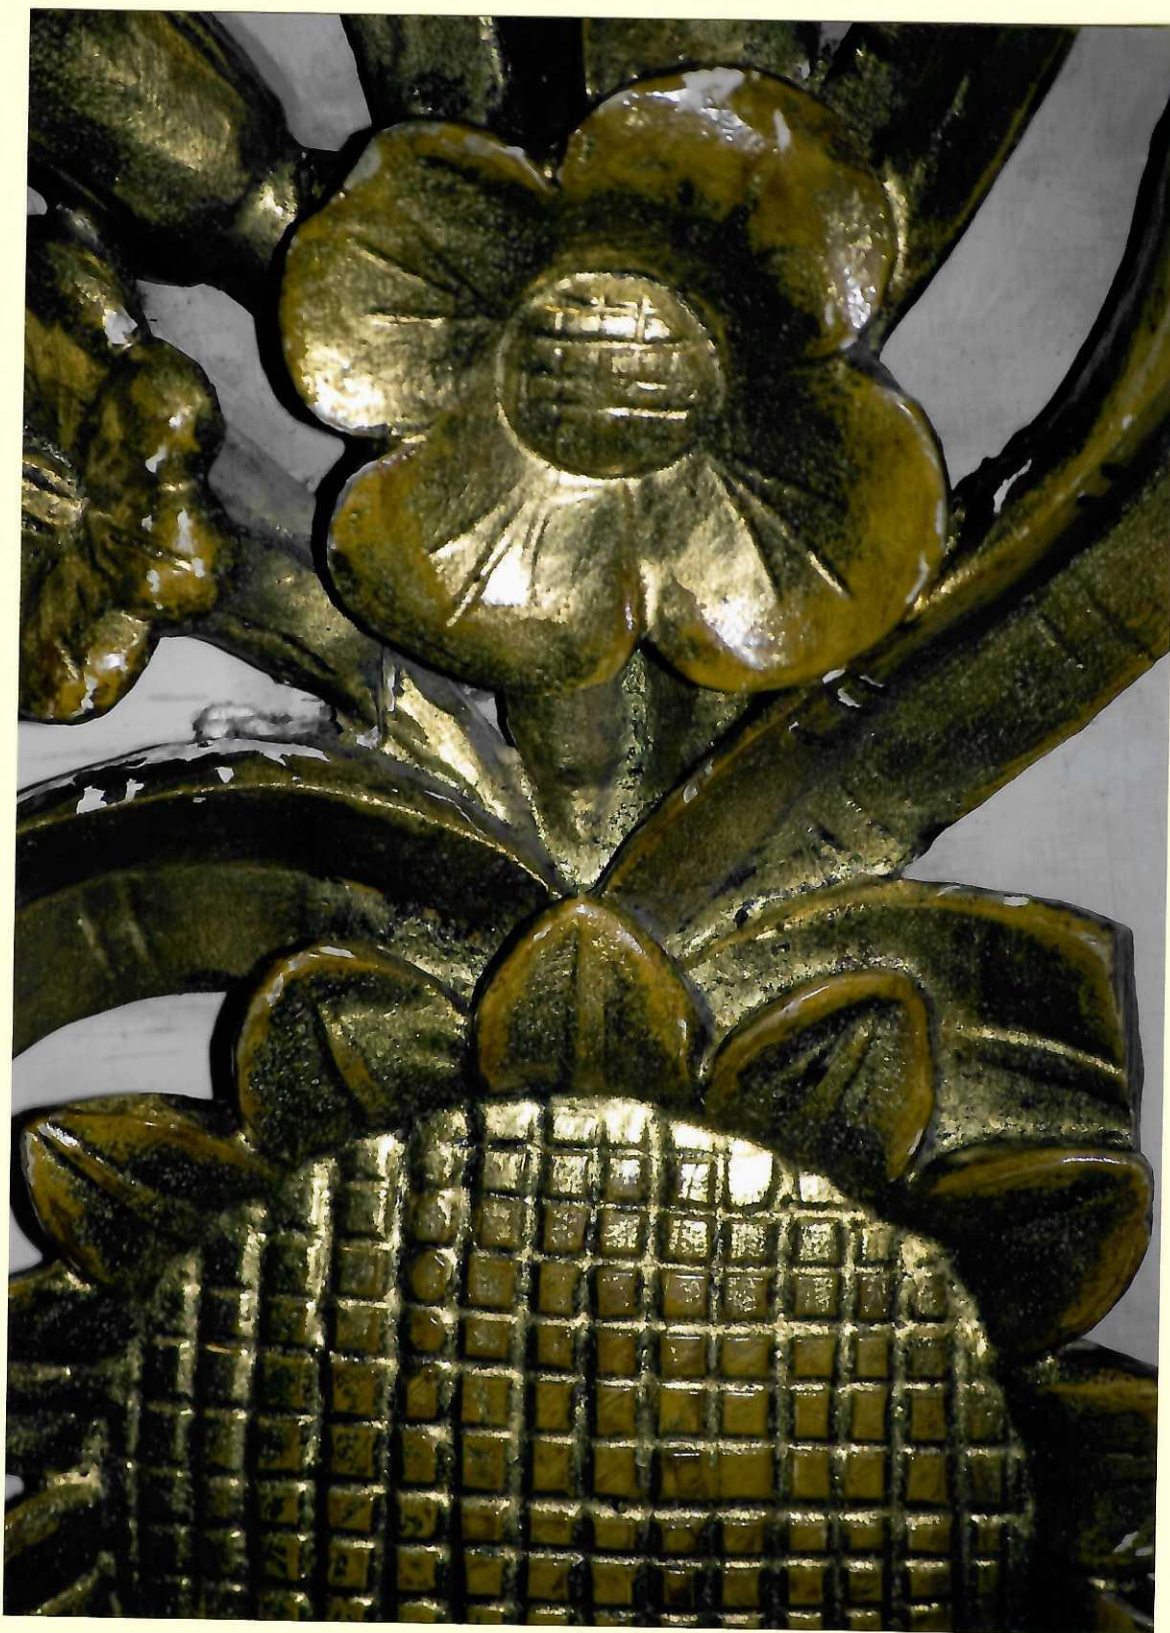
Fot. 14. Biały Kościół. Kościół parafialny p.w. Św. Mikołaja. Prospekt organowy i empora chóru muzycznego. Obudowa kontuaru organowego, fragment. Element snycerski pokryty w całości folią nieszlachetnego metalu (szlagmetal). Stan zachowania przed konserwacją Fot. Antoni Guzik, 2021.

8. Usunięcie przemalowań z pierwotnej polichromii struktury architektonicznej.
9. Usunięcie szlagmetal i mikstionu z pierwotnie złożonych elementów architektonicznych i rzeźbiarskich ołtarza.

26. Rekonstrukcja złoceń i srebrzeń na elementach rzeźbiarskich złotem płatkowym i srebrem proszkowym (strącanym) Busse KG. Blattgoldfabrik, Schwabach.
