**PROGRAM PRAC KONSERWATORSKICH  
TABERNAKULUM WRAZ Z TRONEM EUCHARYSTYCZNYM Z OŁTARZA  
GŁÓWNEGO Z KOŚCIOŁA PARAFIALNEGO P.W. ŚW. MIKOŁAJA W BIAŁYM  
KOŚCIELE**

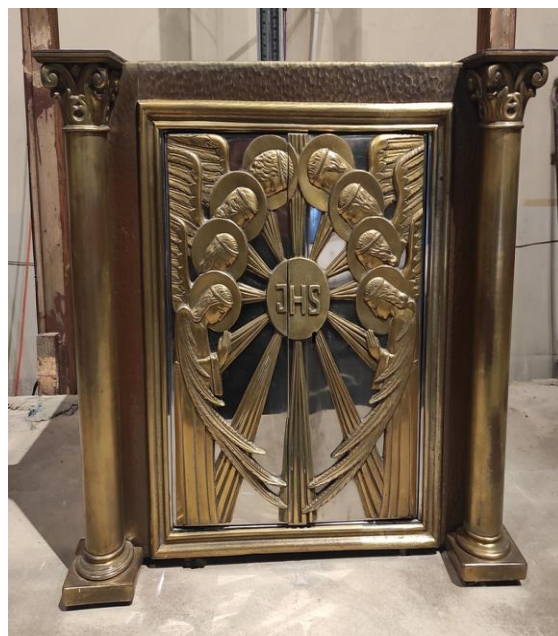
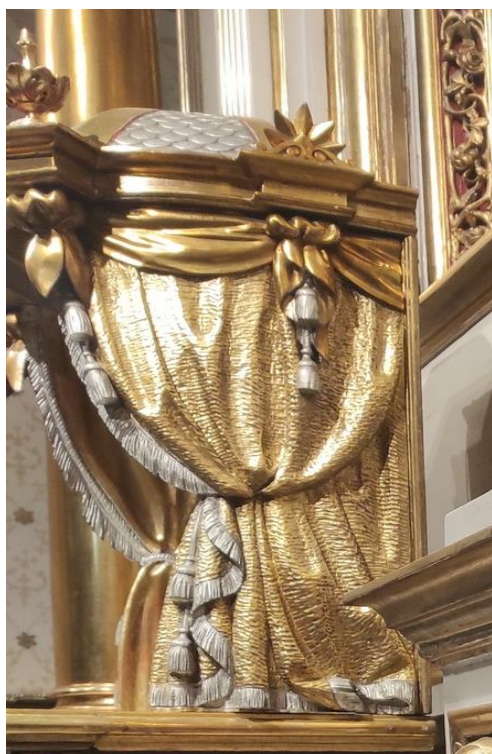
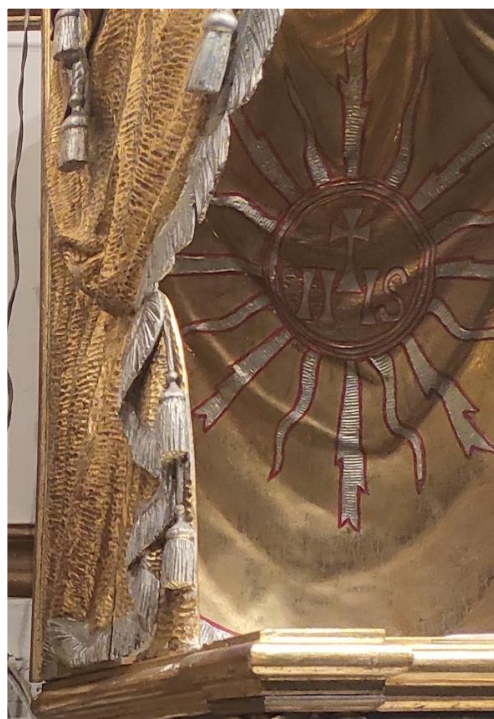
Tabernakulum metalowe mocowane do kamiennego blatu ołtarza, wykazuje zniszczenia powierzchni zewnętrznych powstałych w trakcie użytkowania. Należą do nich przede wszystkim przetarcia powierzchni złożonych galwanicznie tj. blach obudowy i kolumn. Na skutek przetarcia powierzchnie złożone nabrały brązowego odcienia i mocno zmatowiały. W wielu miejscach przetarte są do miedzianej blachy. Drzwiczki tabernakulum, mosiężne złożone również galwanicznie w części nakładanej dekoracji w postaci aniołów analogicznie przetarte lecz w mniejszym stopniu. Srebrne blachy (stalowe) występują w dość dobrym stanie. Ich powierzchnia nieznacznie uszkodzona w warstwie zabezpieczającej bezbarwnego lakieru.

Przy tabernakulum metalowym zakłada się zachowanie wszystkich pierwotnych elementów jego budowy i poddanie ich konserwacji. Prace rozpoczęte zostaną od demontażu poszczególnych elementów (drzwiczki, aplikacje, blachy zewnętrzne itp.). Powierzchnie zostaną odczyszczane poprzez usunięcie zabezpieczających warstw z powierzchni, a także zabrudzeń i korozji metodami chemicznymi. Wymienione zostaną wtórne nieestetyczne wkręty na nowe mosiężne. Powierzchnie metali zostaną przepolerowane metodami mechanicznymi. Zakłada się zachowanie oryginalnej pękniętej blachy tabernakulum z podjęciem próby jej lutowania lutem twardym (srebrnym umożliwiającym późniejsze złączenie galwaniczne). W

kolejnym etapie powierzchnie zakłada się złączyć galwanicznie zgodnie z pierwotną technologią. Powierzchnie pozostałych elementów metalowych wymagających tego zabiegu zostaną zabezpieczone z zastosowaniem odpowiednio dobranego lakieru. We wnętrzu tabernakulum wymieniona zostanie tkanina na nową w kolorze białym, dobrana w trakcie prac.

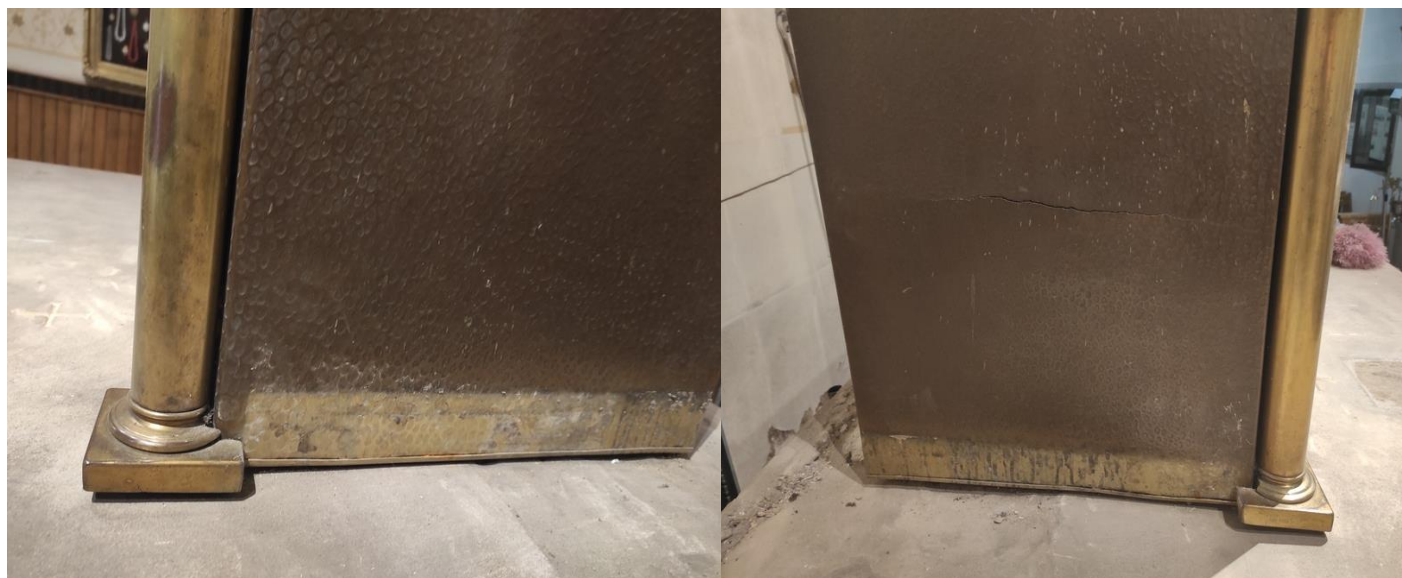
Z lewej strony tabernakulum, obserwuje się pęknięcie blachy miedzianej w linii poziomej. Występujący w drzwiczkach zamek nie spełnia norm bezpieczeństwa.
