## Biały Kościół, prace konserwatorskie przy elementach szafy organowej w 2023 r.

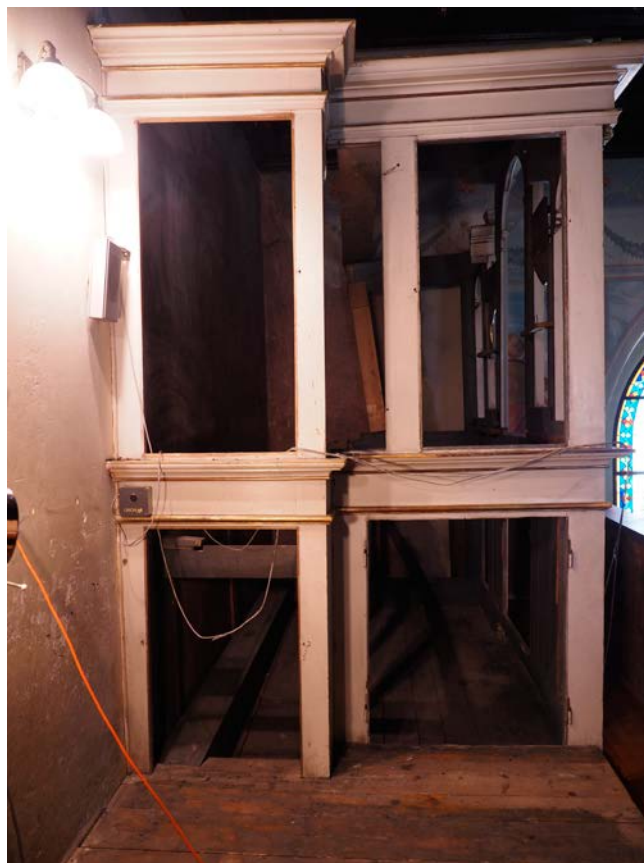
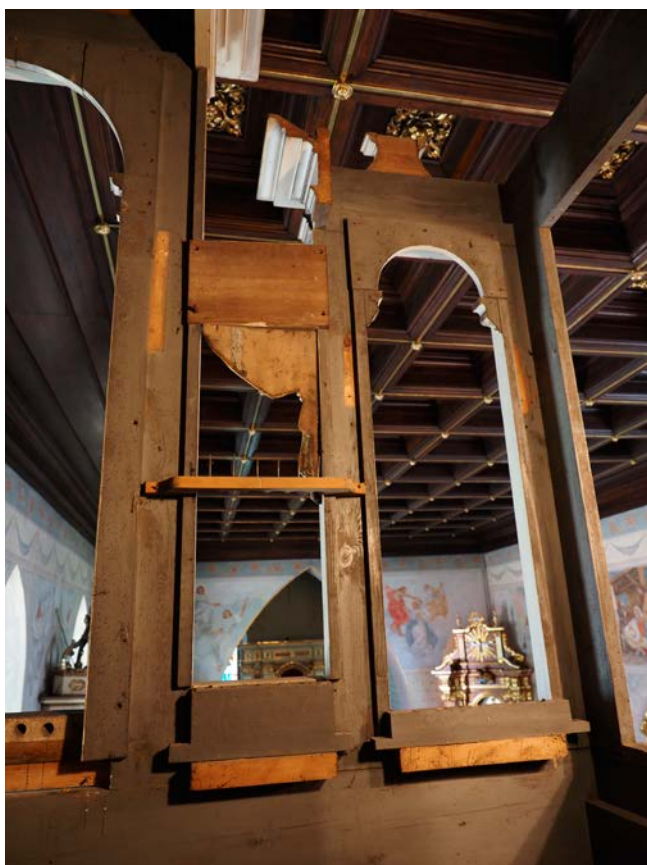
Lewa szafa organowa przed konserwacją, w 2021 r. oraz w trakcie rozbiórki, po demontażu instrumentu w 2023 r.

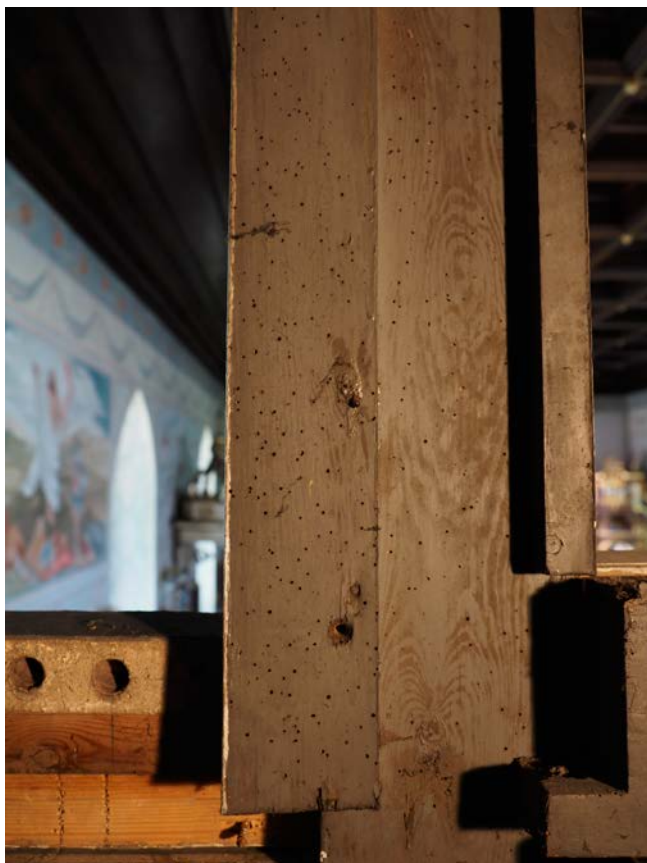
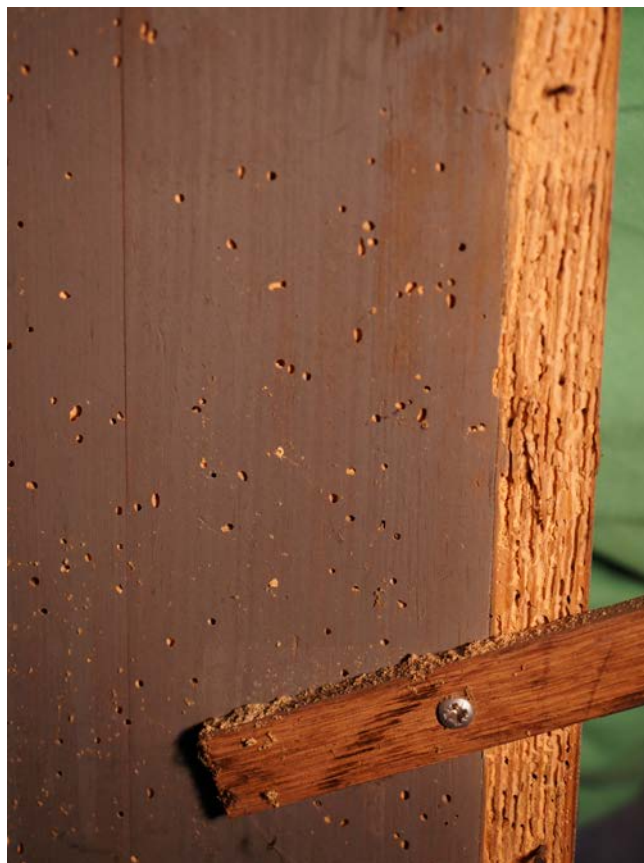
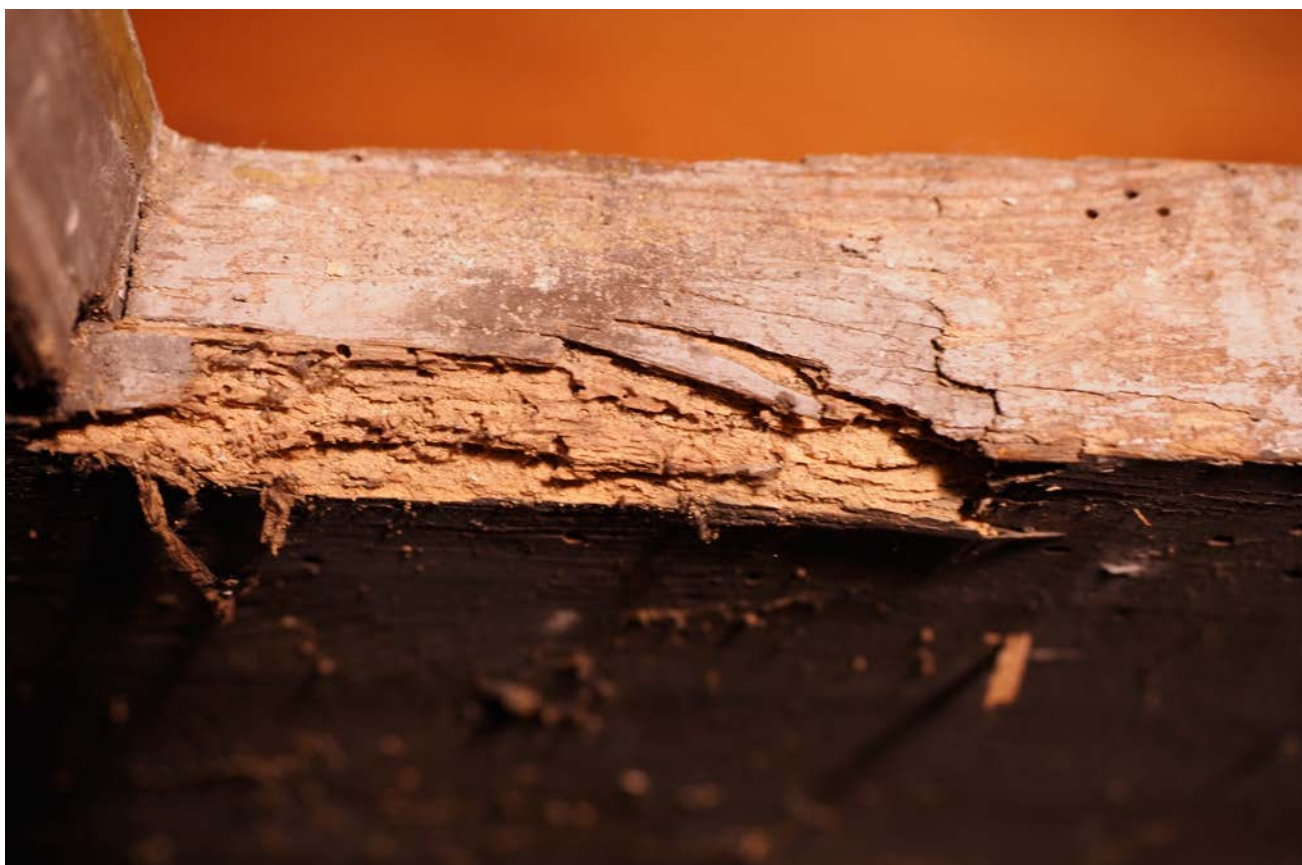
Analiza stanu zachowania obiektu wykazała niezwykle wysoki stopień zniszczenia drewna, będący skutkiem działalności zarówno drewnojadów, jak i wilgoci oraz grzybów atakujących drewno. Okazało się również, że cała struktura szafy organowej, pierwotnie błękitno-bordowa, była trzykrotnie przemalowana. Najpierw, być może jeszcze w XIX wieku, przemalowano ją na brązowo z mazerunkiem (fladrunkiem) imitującym strukturę drewna. Następnie, w niewiadomym czasie, zyskała kolor ciemnooliwkowozielony z elementami pokrytymi szlagmetalem udającym złoto. W drugiej połowie XX wieku szafę wraz z całą strukturą chóru, przemalowano na biało grubą farbą olejną z kredą, a część elementów pokryto szlagmetalem lub pastą woskową z opiłkami brązu, imitującymi złoto.

Lewa szafa organowa przed konserwacją, od środka, po demontażu instrumentu. Widoczny katastrofalny stan zachowania drewna zniszczonego przez drewnojady, wilgoć i mikroorganizmy.

Bardzo zniszczone drewno obiektu należało poddać dogłębnej impregnacji. Okazało się, że zastosowany w ubiegłym roku na chórze i przewidziany w programie impregnat Paraloid B-72 w ksylenie lub dowanolu kompletnie nie nadawał się do impregnacji szafy organowej, ponieważ rozpuszczał i uszkadzał oryginalną warstwę malarską, a dodatkowo zastosowane tu drewno iglaste pęczniało i deformowało się. Po analizie możliwych rozwiązań postanowiono sprowadzić z Włoch nowoczesny impregnat do konserwacji zabytków: Rexil, o niskiej lepkości i bardzo wysokim stopniu penetracji, impregnujący drewno na poziomie komórkowym, którego rozpuszczalnik stanowi benzyna lakowa obojętna dla polichromii. Zastosowanie tego preparatu z dodatkiem kompadybilnego preparatu przeciwko drewnojadom: Per-xil przyniosło spodziewany efekt, jednak wydłużyło znacznie sam proces konserwacji dzieła, ze względu na bardzo powolne odparowywanie rozpuszczalnika (czas odparowywania wynosi kilka miesięcy do roku).

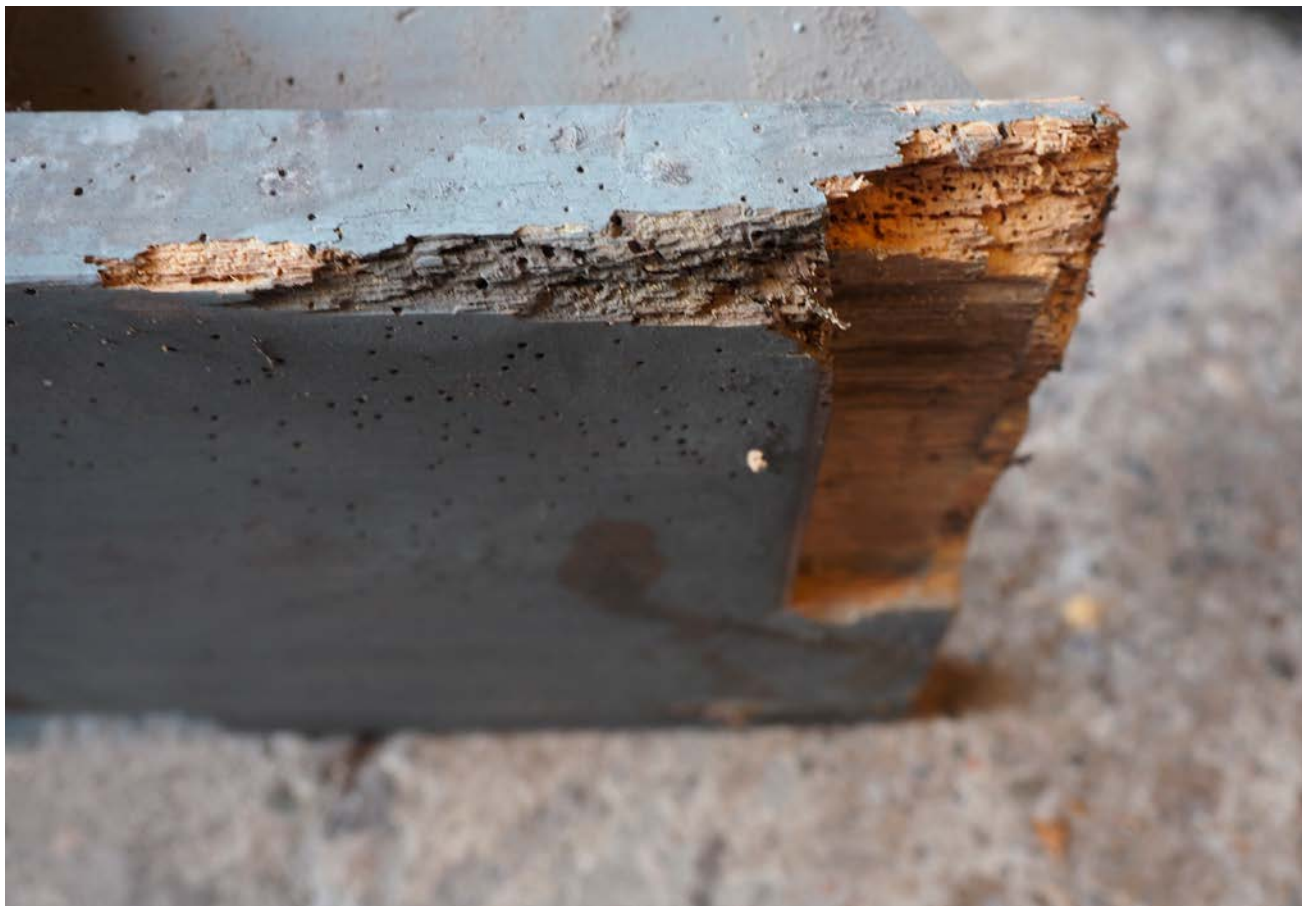
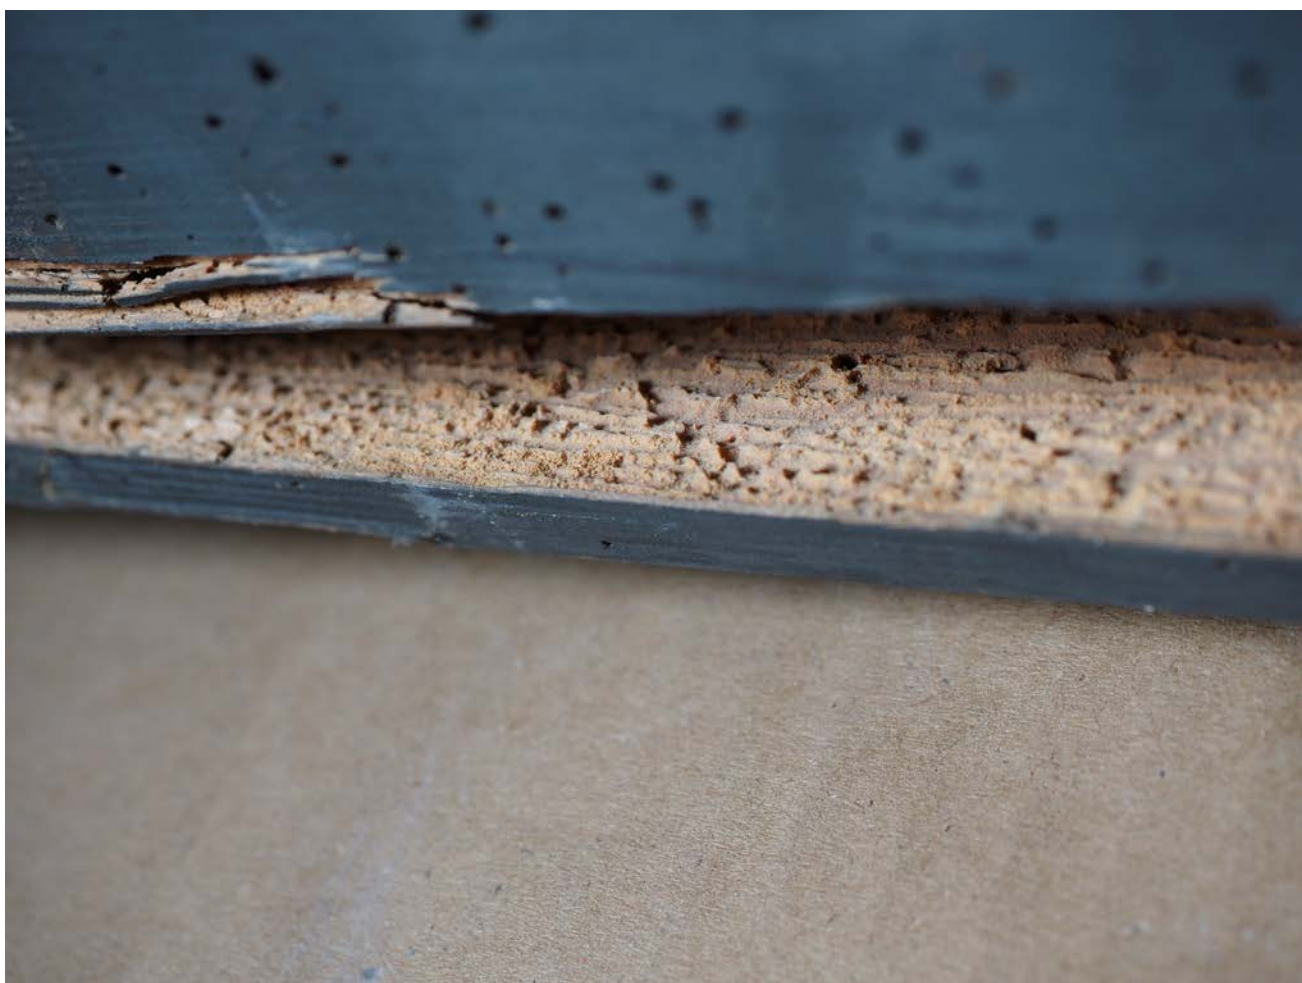
Lewa szafa organowa przed konserwacją. Widoczny katastrofalny stan zachowania drewna zniszczonego przez drewnojady, wilgoć i mikroorganizmy.

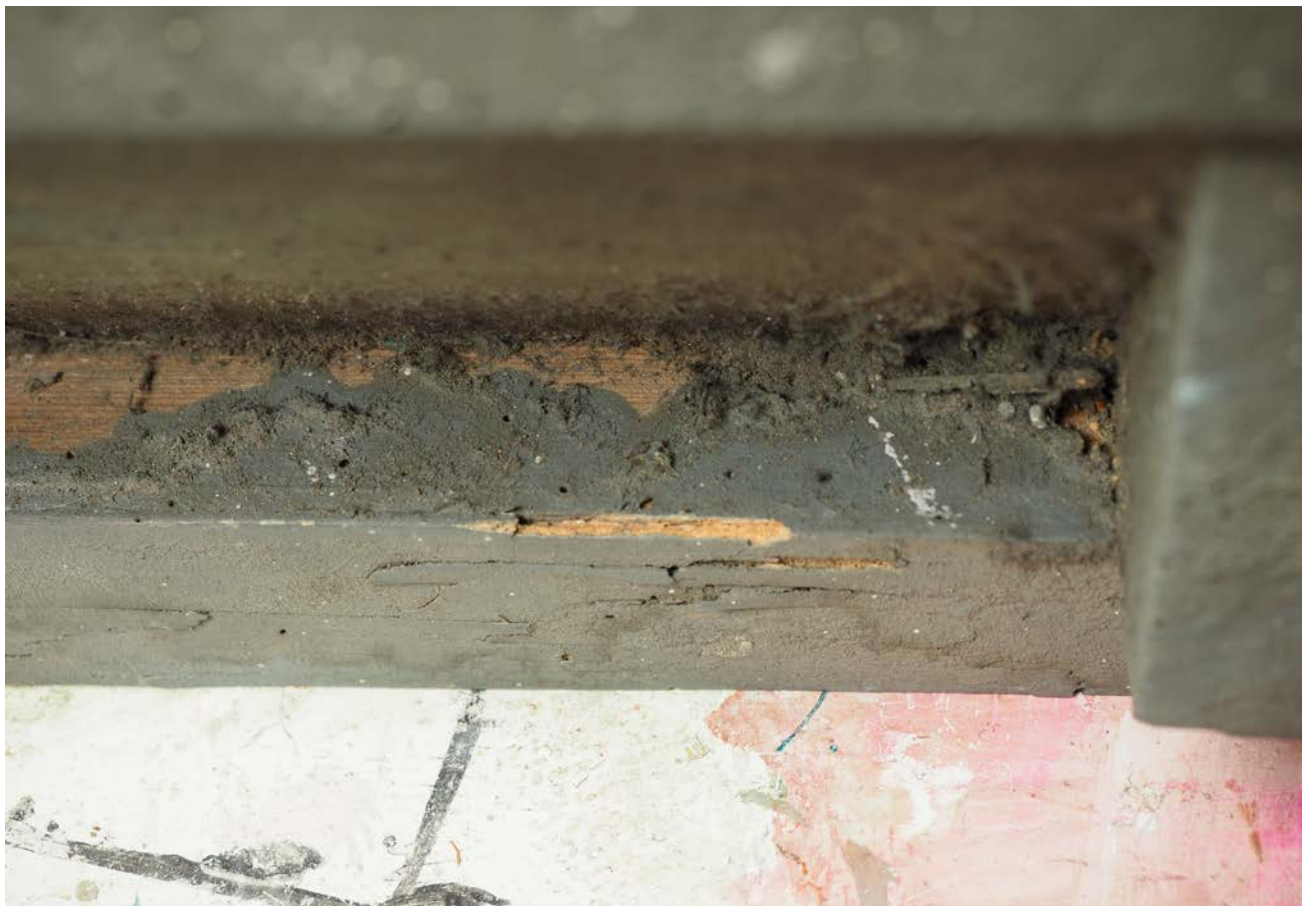
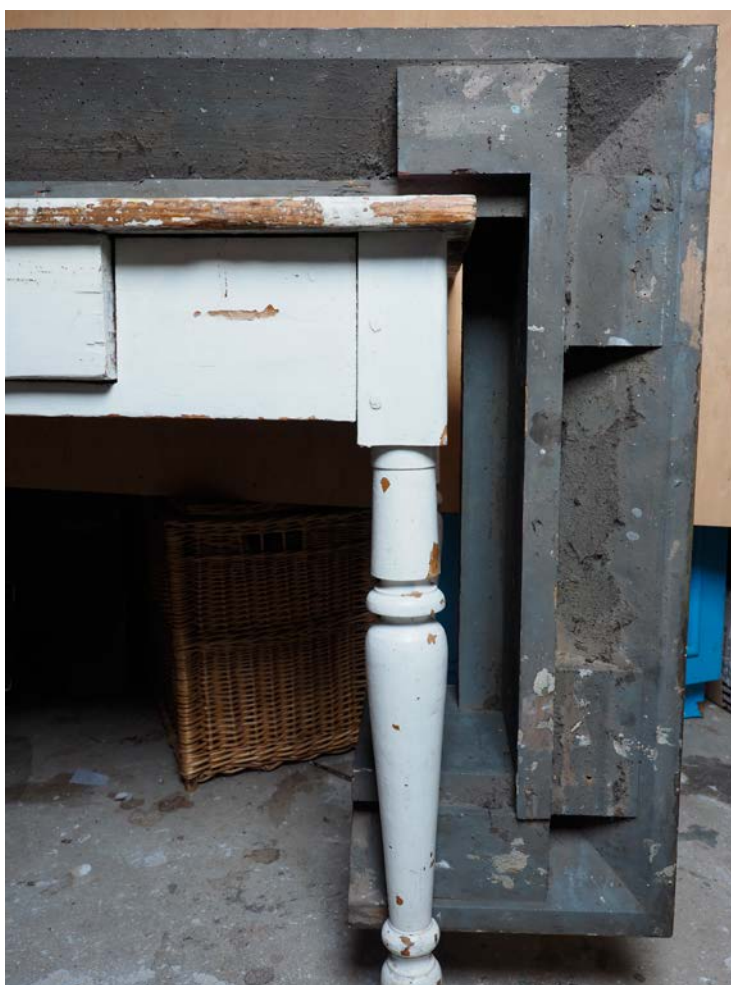
Fragment lewej szafy organowej przed konserwacją – drewno jest zniszczone przez drewnojady, zmurszałe przez działanie wilgoci i mikroorganizmów, bardzo mocno zabrudzone.

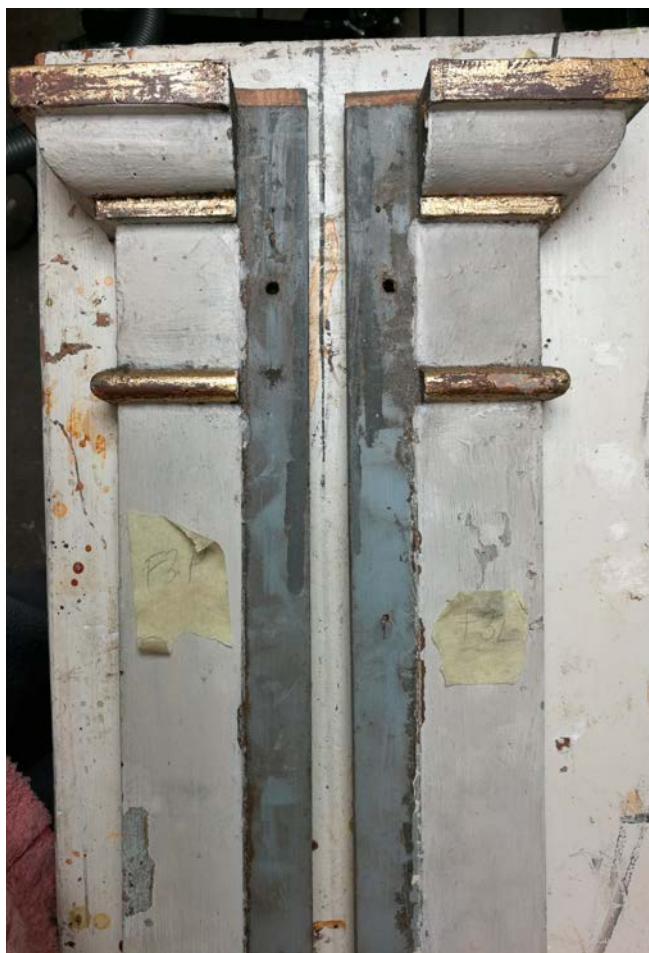
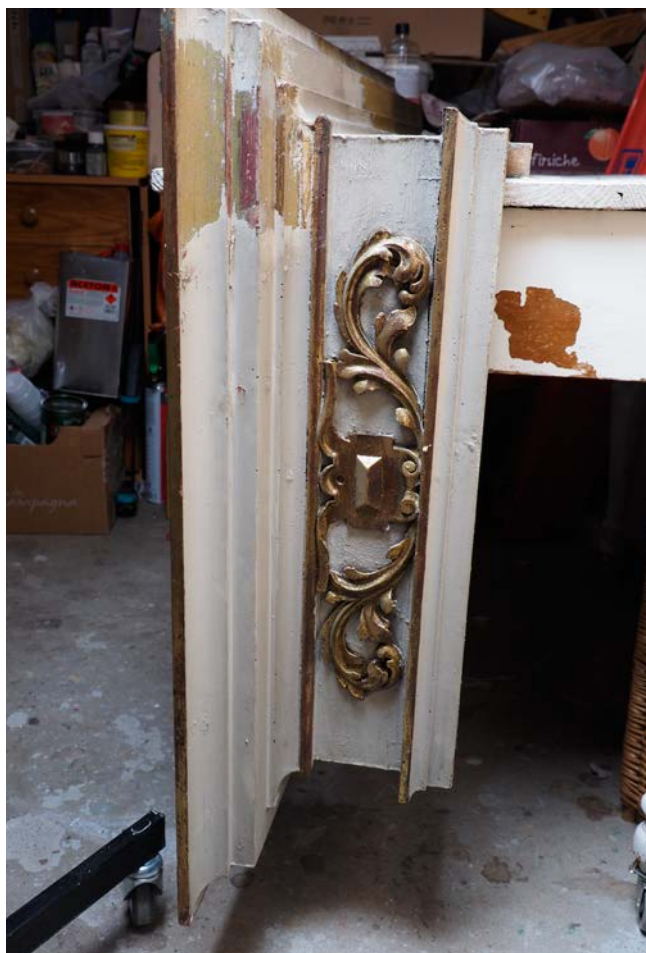
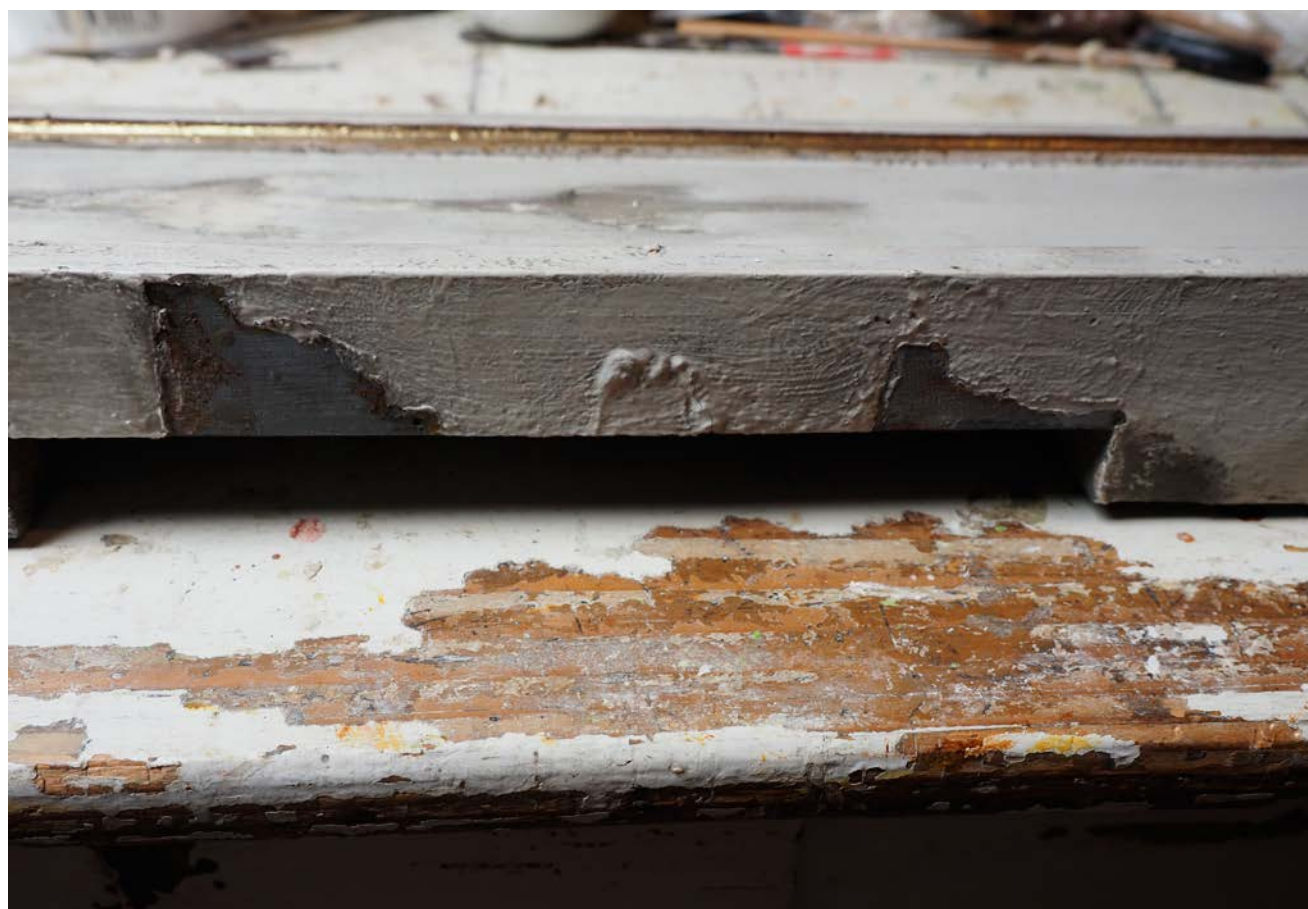
Fragmenty lewej szafy organowej przed konserwacją – widoczna trzecia warstwa białego, olejnego przemalowania z elementami pokrytymi szlagmetalem i pastą brązowniczą.

W ramach konserwacji należało powrócić do pierwotnej estetyki obiektu i odkryć oryginalne warstwy malarskie spod przemalowań. Ogromną trudność w tym procesie stanowił fakt, że zarówno pierwotna warstwa, jak i ostatnie białe przemalowanie miały podobne spoiwo, co powodowało, że każdy rozpuszczalnik usuwający przemalowania pozostawiony na zbyt długi czas na obiekcie, naruszał również warstwę oryginalną. Równocześnie, usunięcie oliwkowej i imitującej drewno warstwy przemalowania wymagało użycia zupełnie innych rozpuszczalników w postaci kompresów, a następnie mechanicznego usunięcia skalpelem bądź nożem szewskim. Proces ten był bardzo żmudny i długotrwały, jednak dzięki zastosowaniu metody naprzemiennych rozpuszczalników, wraz z mechaniczną, udało się odstąpić większość oryginalnej warstwy malarskiej autorstwa Pawła Turbasa.

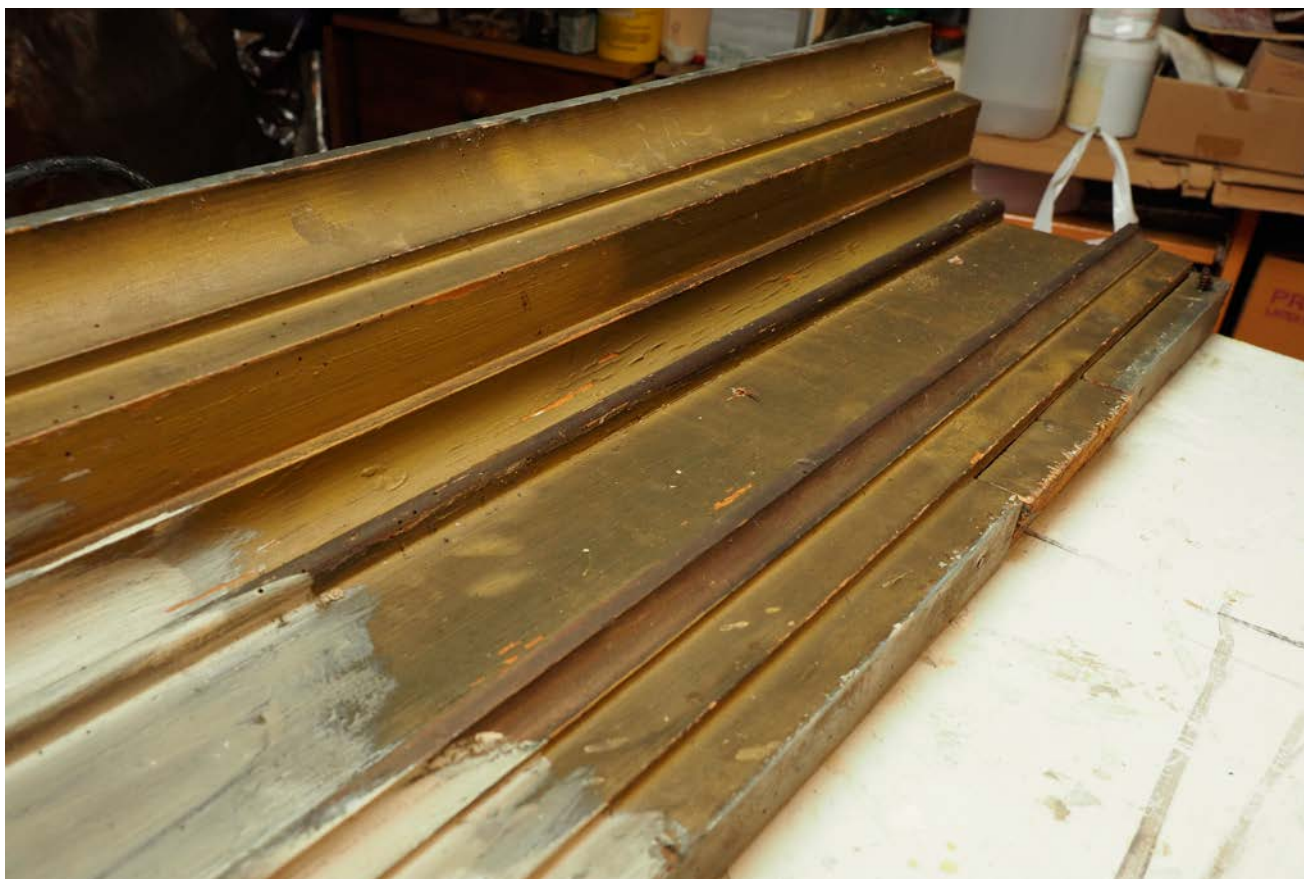
Fragmenty lewej szafy organowej w trakcie konserwacji – podczas zdejmowania przemalowań: widoczna trzecia warstwa białego i druga warstwa oliwkowozielonego przemalowania.

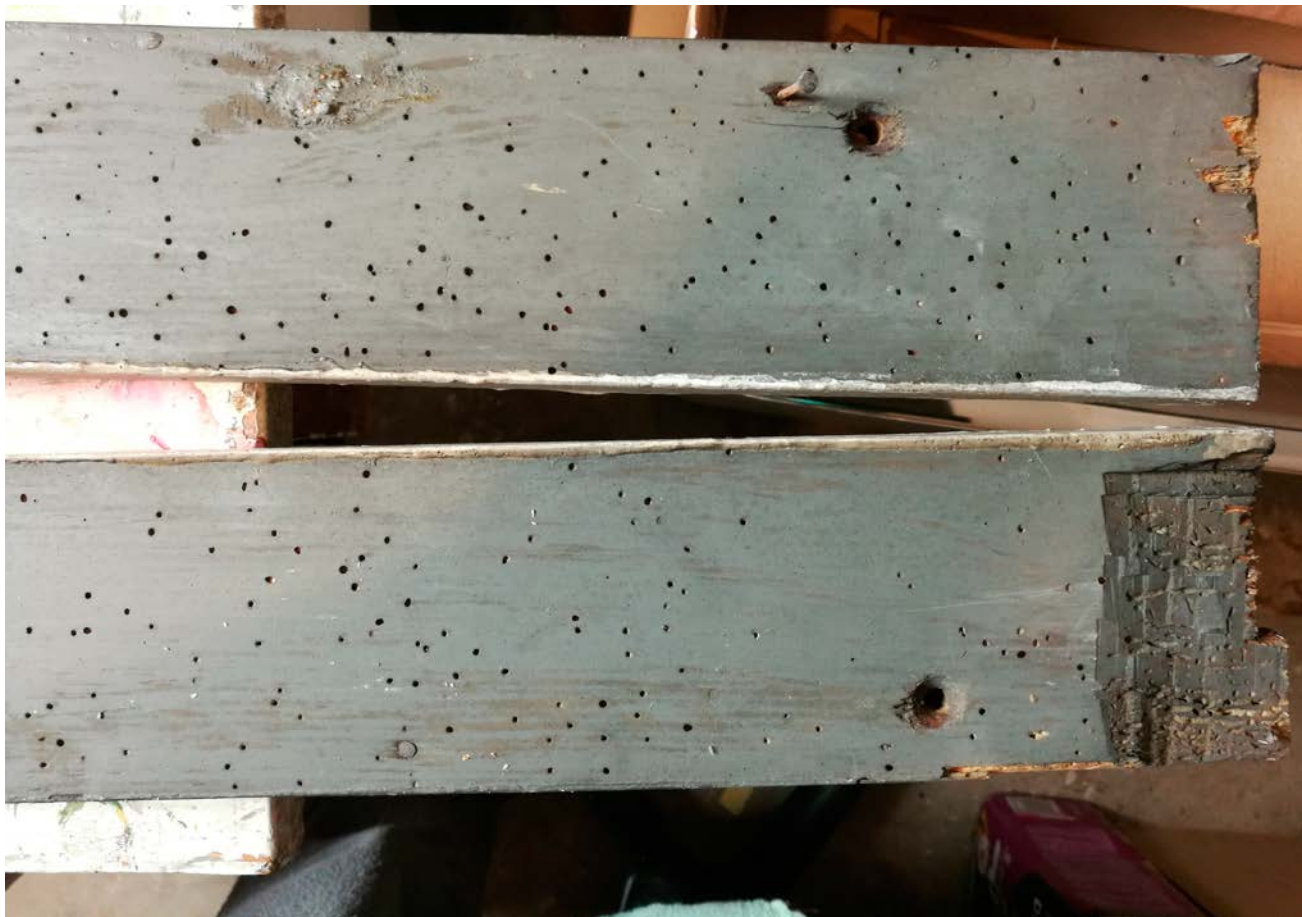
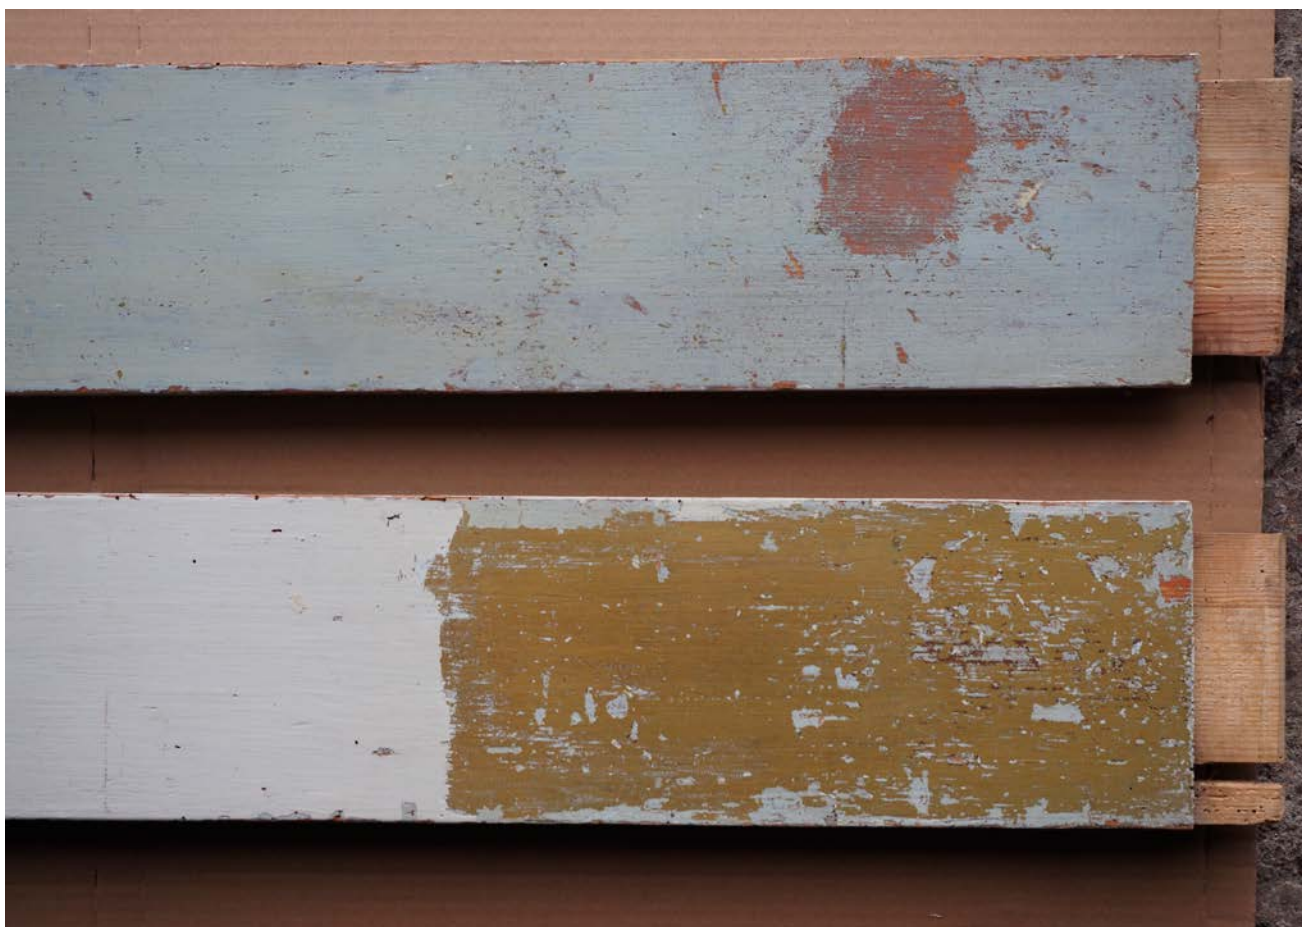
Fragmenty lewej szafy organowej w trakcie konserwacji – podczas zdejmowania przemalowań: widoczna trzecia warstwa białego i druga warstwa oliwkowozielonego przemalowania oraz odstonięta w pełni pierwotna błękitna polichromia. U góry odwrocie elementów szafy z widocznymi otworami po drewnojadach.

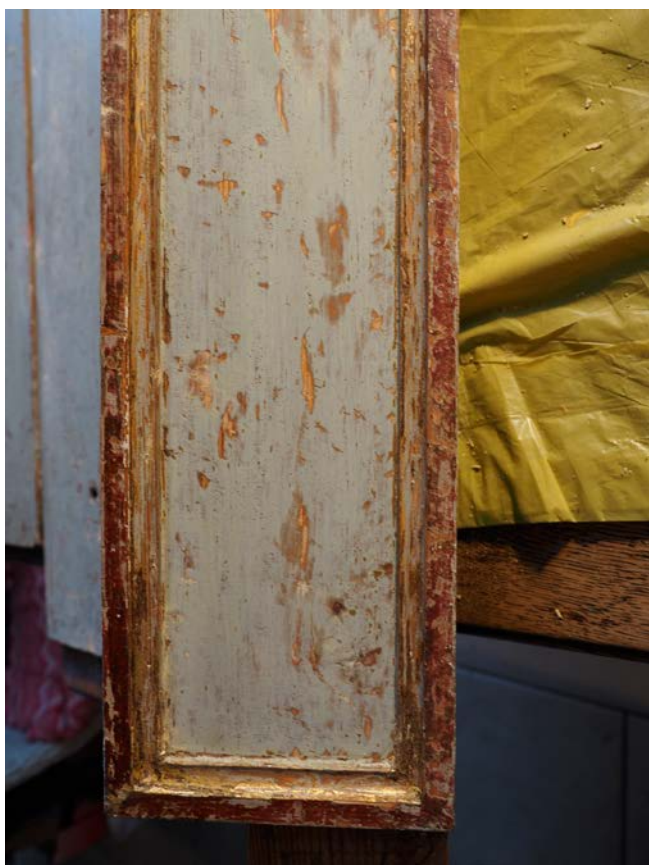
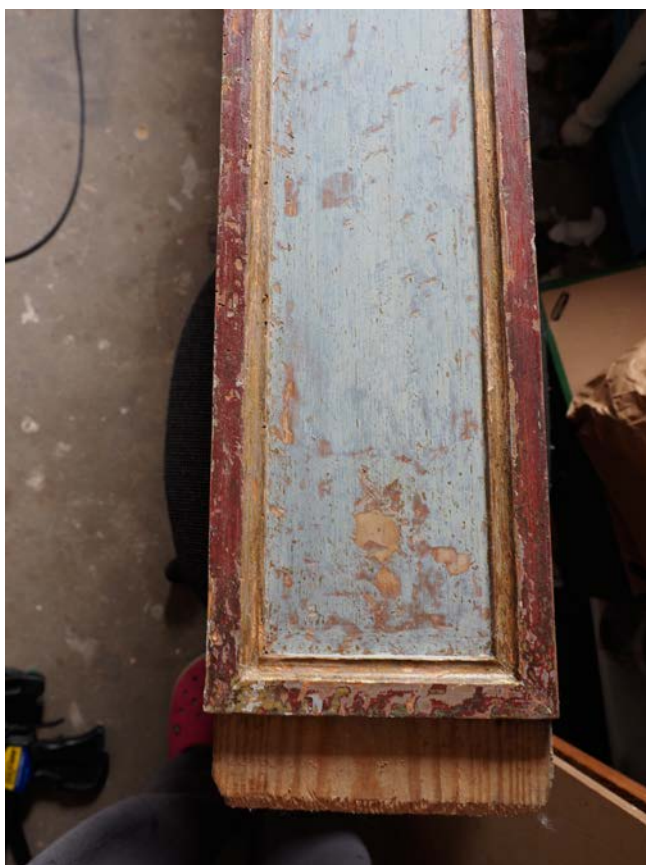
Fragmenty lewej szafy organowej w trakcie konserwacji – podczas zdejmowania przemalowań:  
 U dołu odsłonięta pierwotna błękitno-bordowa polichromia z wklęsłą pierwotnie pokrytą szlagmetalem laserowanym szelakiem, położoną bezpośrednio na warstwie malarskiej (w trakcie tworzenia dzieła nie używano zaprawy, lecz malowano bezpośrednio na drewnie).

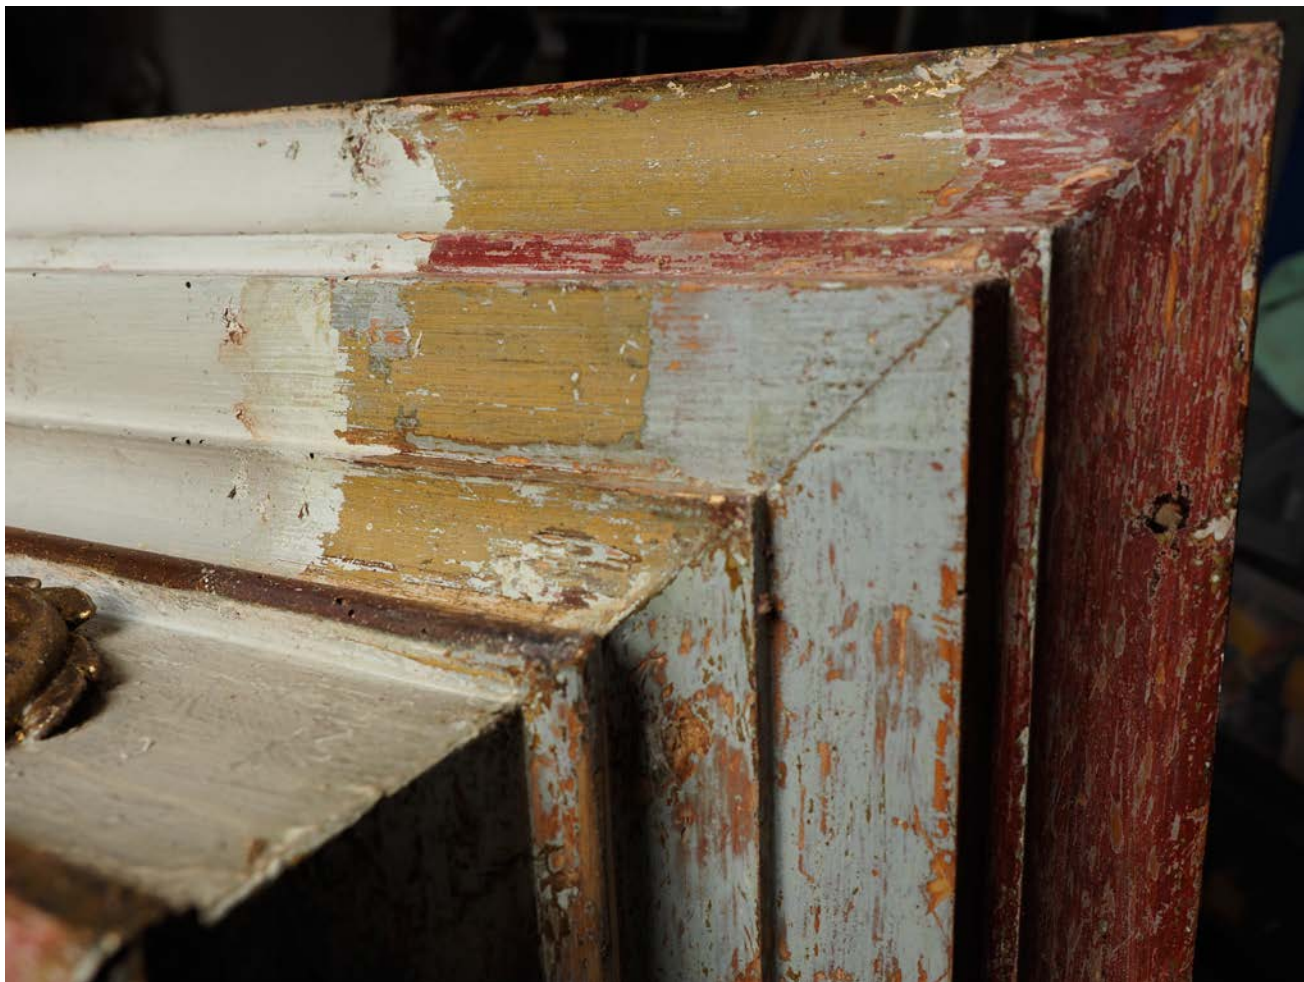
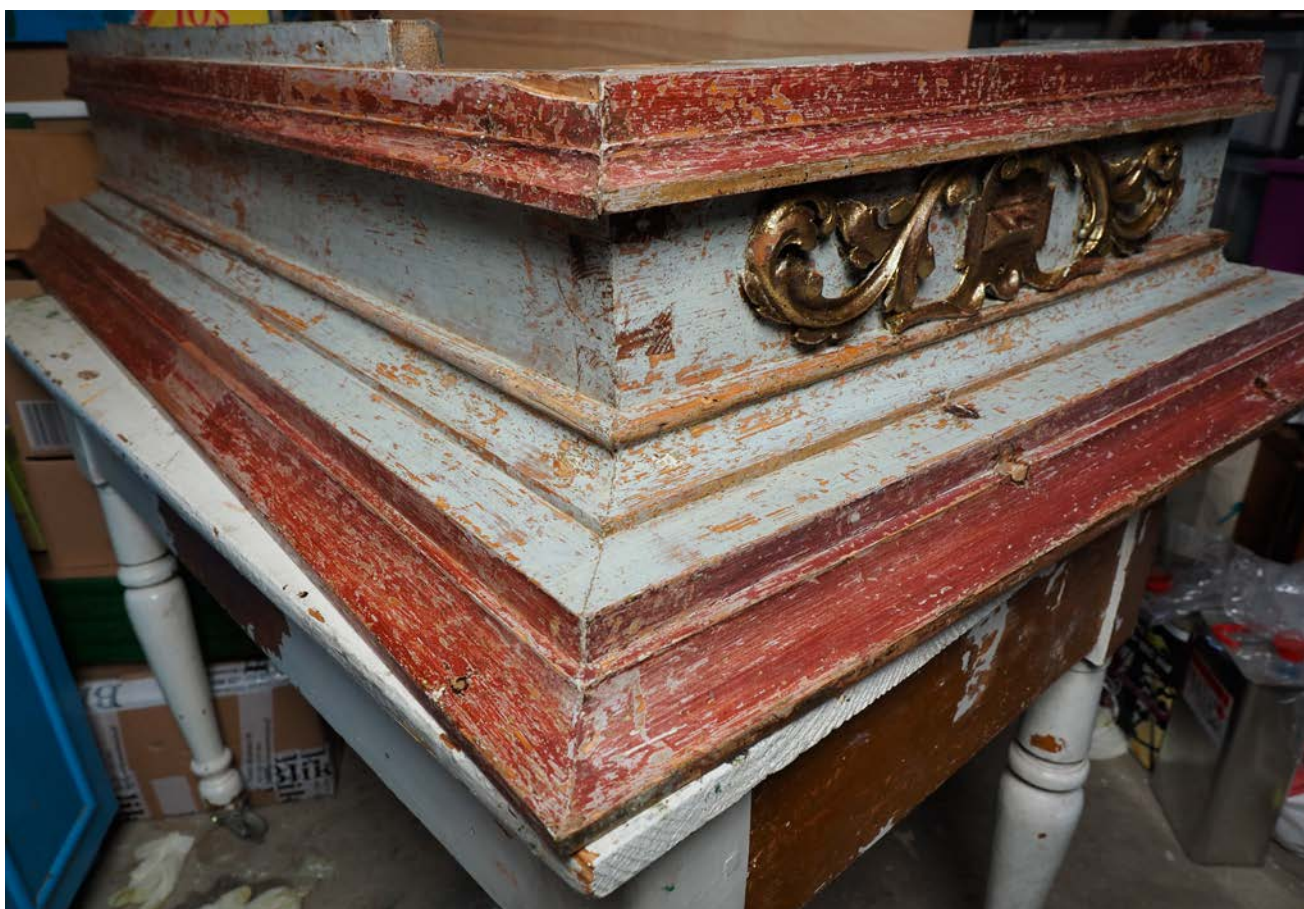
Fragmety lewej szafy organowej w trakcie konserwacji – zdejmowania przemalowań i po odśnięciu pierwotnej błękitno-bordowej polichromii.
