## Opis prowadzonych prac remontowych kontuaru organów Kościoła Parafialnego w Białym Kościele

Prowadzone prace remontowe kontuaru polegały na zabezpieczeniu przed drewnojadami i biokorozją oraz usunięciu usterek, wymianie elementów eksploatacyjnych i naprawie błędów w funkcjonalności poszczególnych elementów.

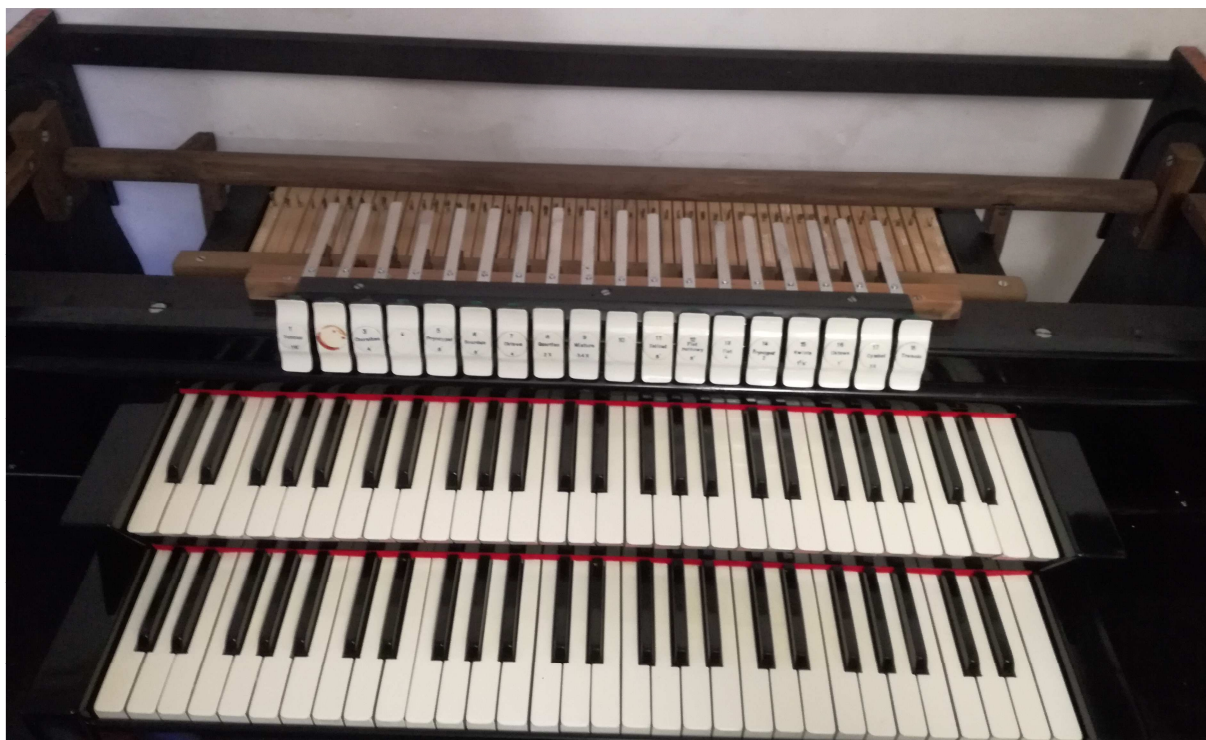
Widok na klawiatury manualowe i registry.

Klawiatury manualów zostały oczyszczone i zregenerowane. Policzki boczne klawiatur, które były wytarte do surowego drewna pomalowano razem z maskownicami pod klawiszami.

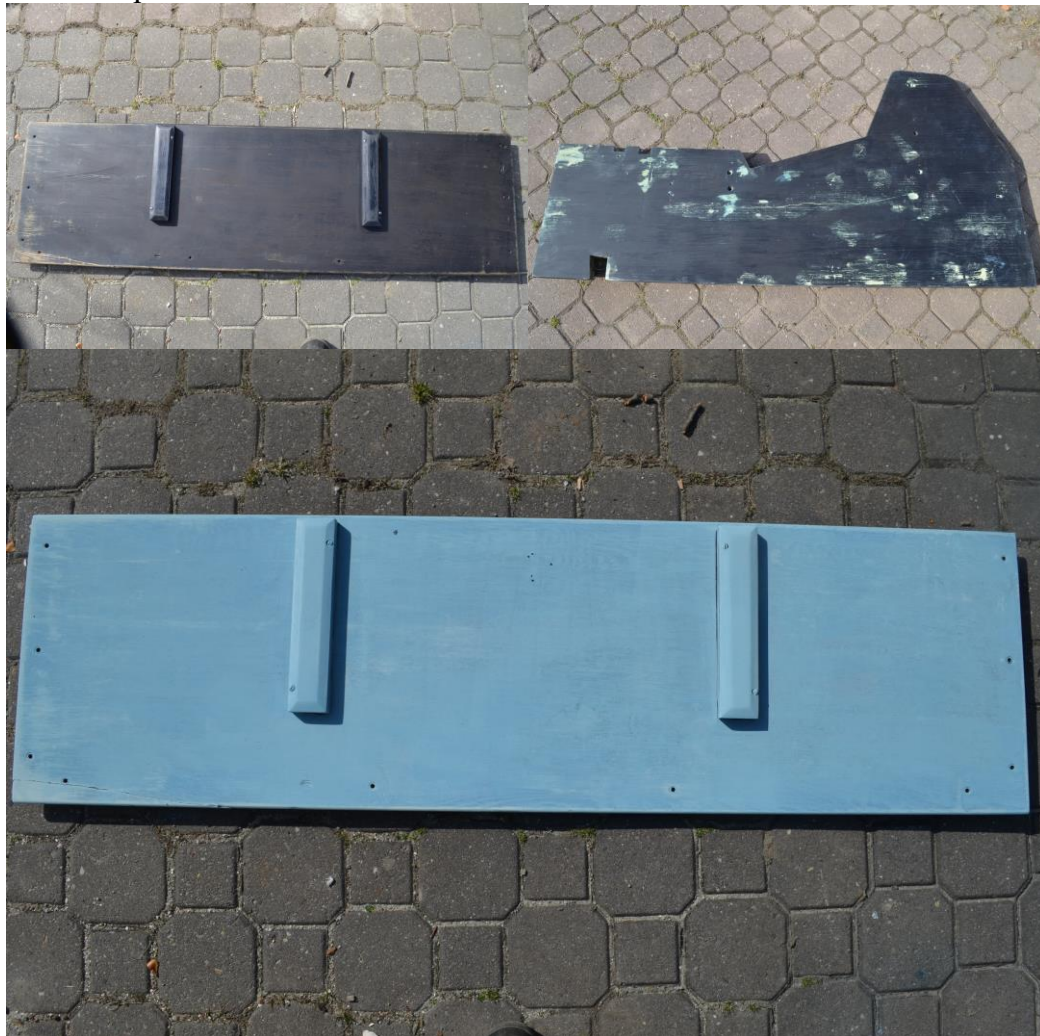
Boki kontuaru wykonane są z drewna, zaś duże, płaskie elementy instrumentu muzycznego zrobione są z grubej sklejki. Miejscowo wymagała ona podklejenia dedykowanym klejem. Z całej jej powierzchni, od strony zewnętrznej, usunięto papierem ściernym stary lakier, a następnie zaimpregnowano obustronnie ok. 5% roztworem *Paraloidu B-82* w alkoholu do wysycenia deski. Równocześnie przeprowadzono zabieg dezynsekcji przez nasycenie drewna środkiem przeciwko owadzim szkodnikom drewna *Per-xil*.

Wszystkie ubytki drewna uzupełniono gotową masą szpachlową do drewna, opracowując ich powierzchnię po wyschnięciu papierem ściernym. Niektóre miejsca wymagały kilkukrotnego szpachlowania. Wszystkie odłamania sklejono klejem do drewna i dodatkowo wzmocniono cienkimi gwoździami tapicerskimi bez łebków.

Całość ponownie zaimpregnowano *Paraloidem B-82* w alkoholu.

Tak przygotowane powierzchnie zaizolowano ok. 15% roztworem szelaku w alkoholu, a następnie od strony zewnętrznej pomalowano kilkukrotnie kazeinową farbą podkładową w kolorze kości słoniowej. Po jej wyschnięciu przystąpiono do realizacji właściwej warstwy malarskiej, powtarzając motyw z konserwowanych niedawno ołtarzy bocznych, znajdujących się w kościele.
